Infraestrutura de Salvador

Prazo de Validade Vencido

Obras avaliadas - Salvador

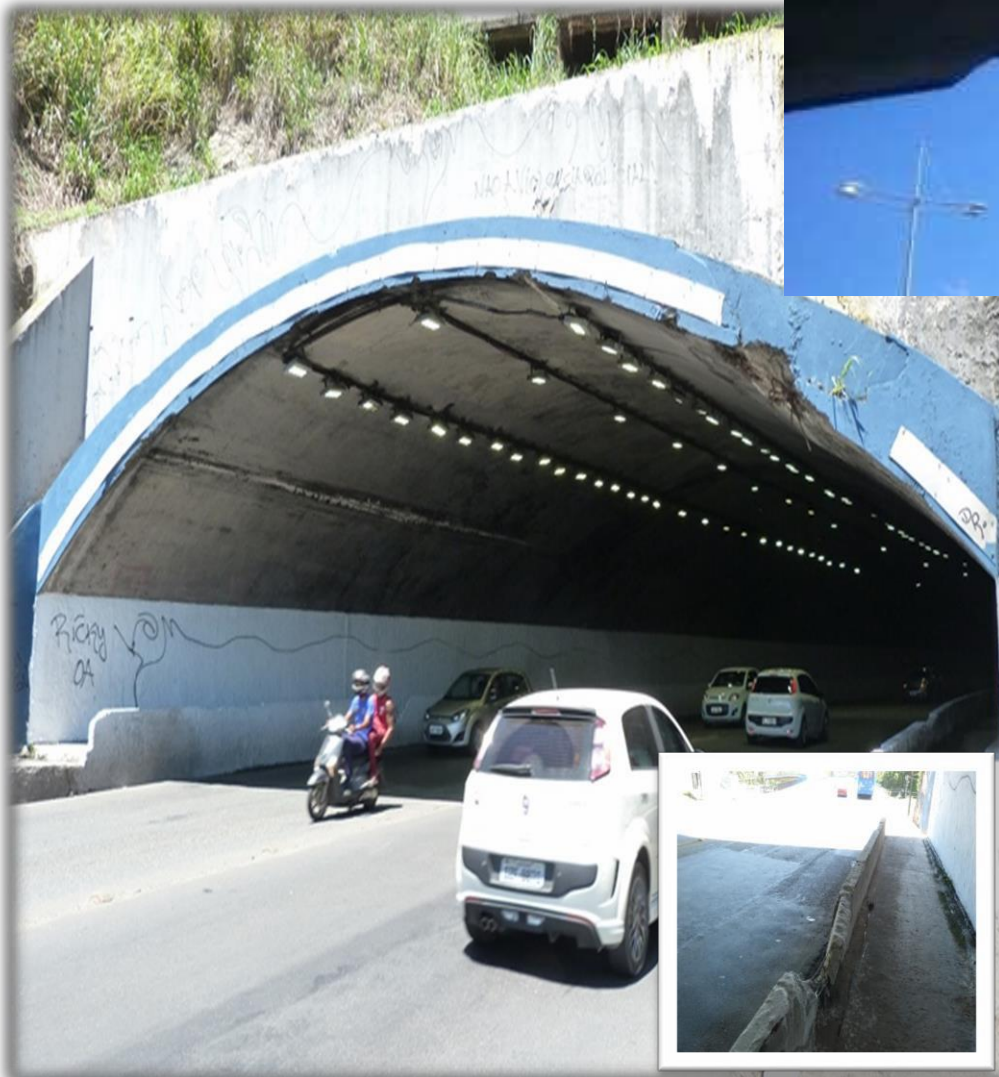
Túnel Américo Simas

- Concreto disgregado e armadura exposta e corroída.
- Reparos localizados em estrutura de concreto com / sem substituição de armadura.
- Armaduras rompidas em guarda-corpos.
- Guarda-corpo rompido.
- Armaduras expostas em processo evolutivo de corrosão.

Armadura exposta com ruptura no arco superior do túnel. No detalhe asfalto danificado

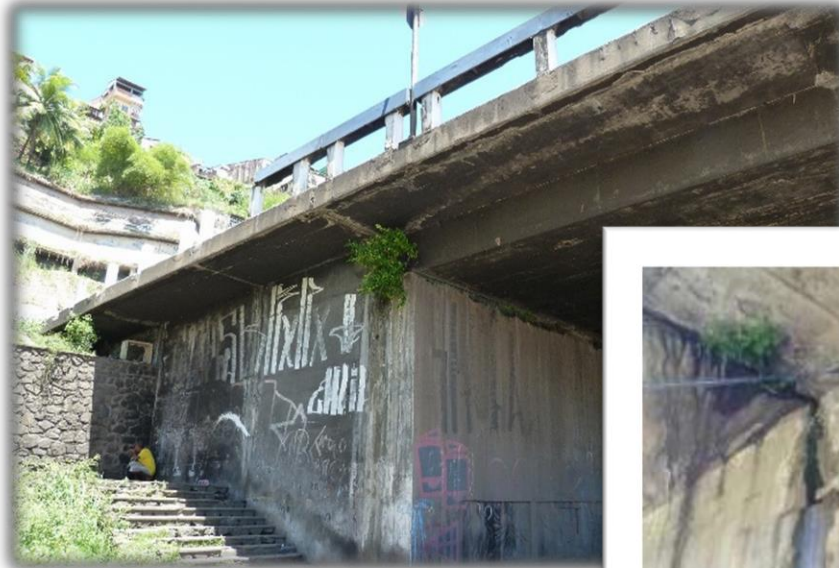
Complexo Viário dos Fuzileiros Navais

- Concreto disgregado, armadura exposta e corroída, e infiltração.
- Fissuras no pavimento asfáltico e acúmulo de água sobre o tabuleiro.
- Sinalização horizontal desgastada.
- Ausência de guarda-corpos completos em parte do passeio e escada danificada - risco de acidentes com pedestres.
- Armadura principal exposta e corroída com perda de seção de até 20% do total da armadura.
- Dispositivos de segurança inexistentes, comprometendo a segurança dos usuários, e drenagem no tabuleiro deficiente com empoçamentos localizados que não provoquem o fenômeno de aquaplanagem.

Vista parcial do viaduto. Observa-se a infiltração proveniente da junta de dilatação e a presença de vegetação no encontro.

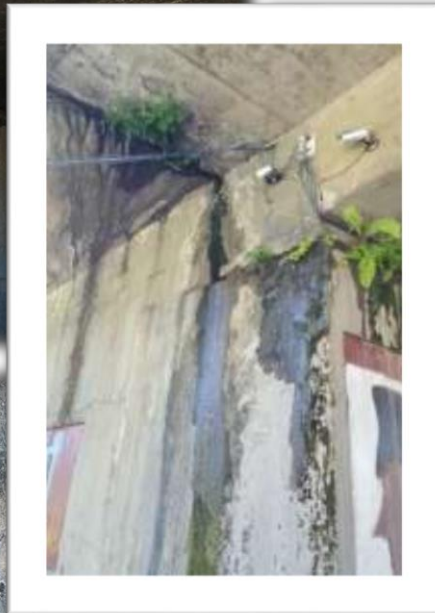
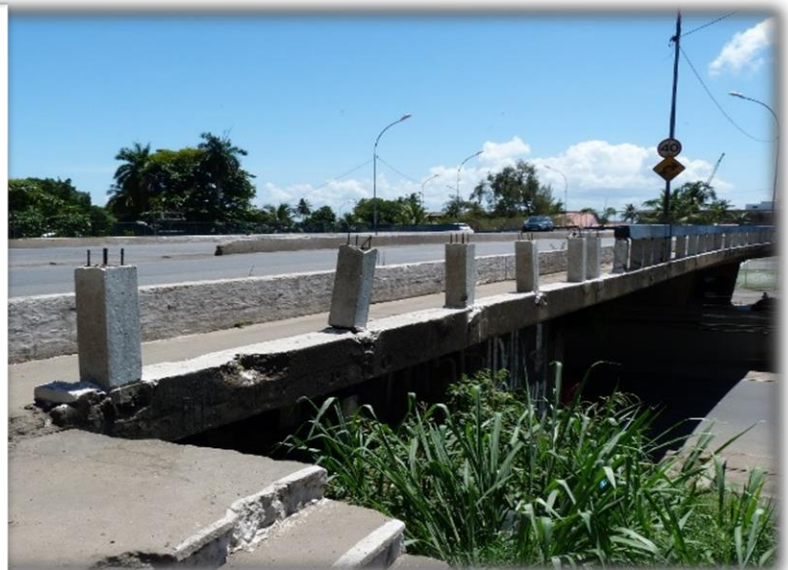
Detalhe da laje com áreas de armaduras corroídas, concreto disgregado e infiltrações. Nota-se o buzinode curto.

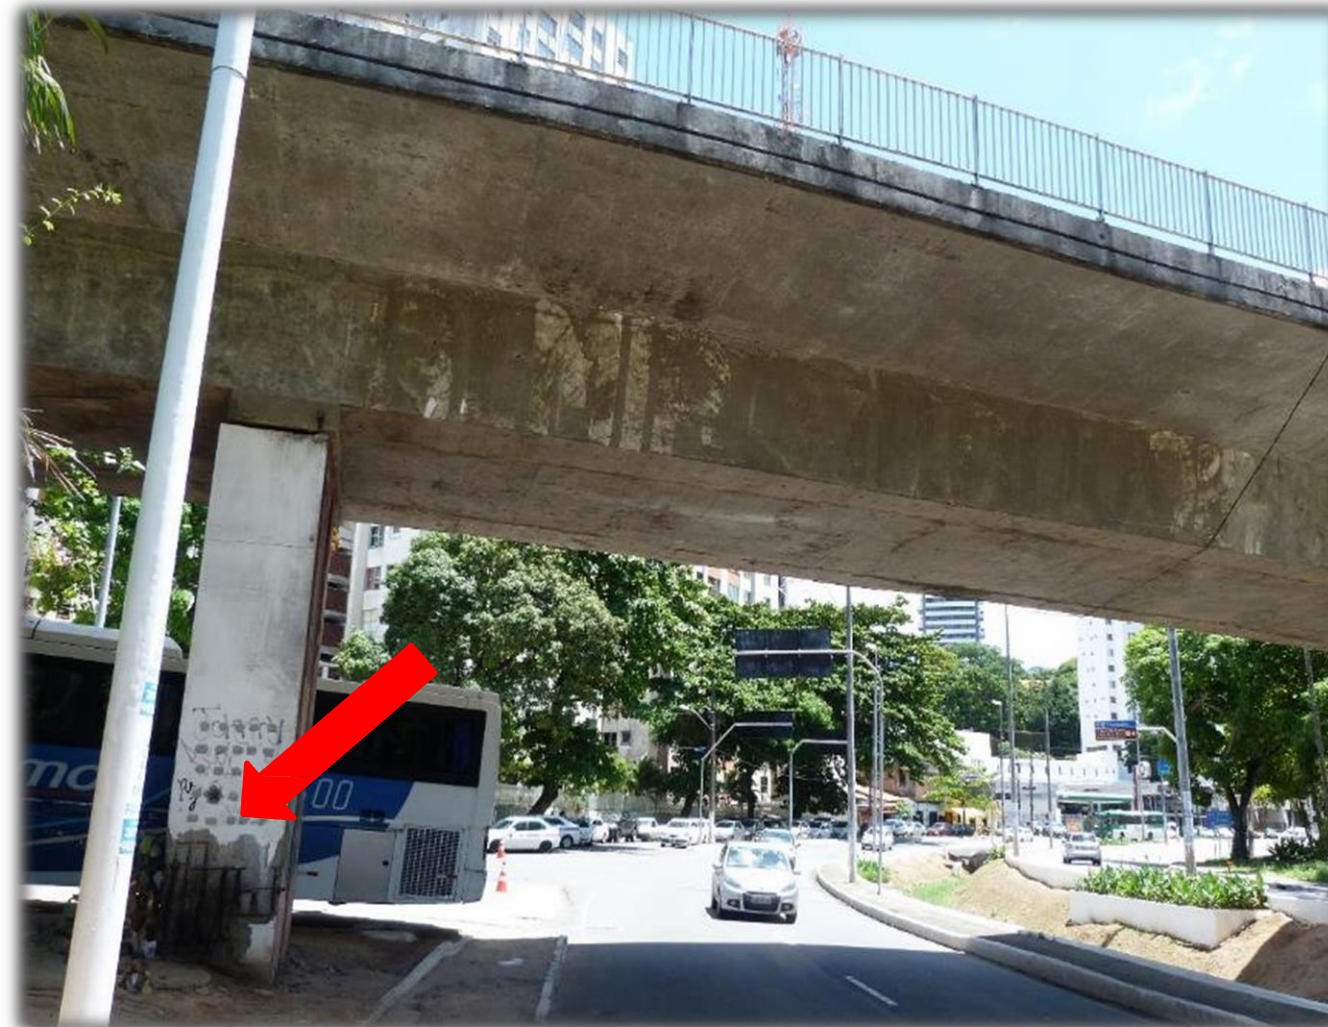
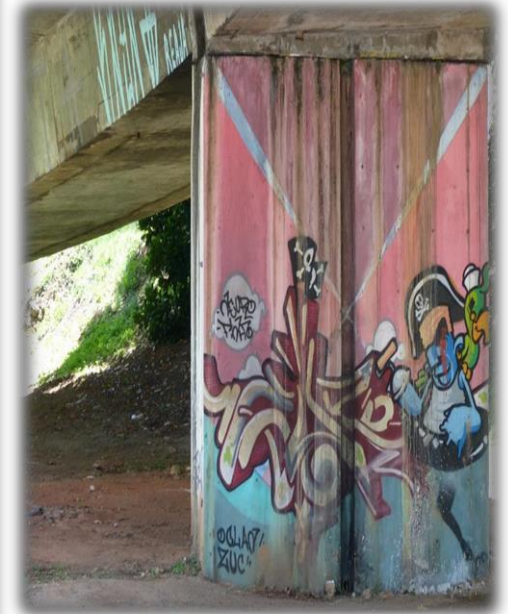
Viaduto Gabriela – Sentido Graça/Vitória

- Concreto disgregado, armadura exposta e corroída e infiltração.
- Fissuras e irregularidades no pavimento asfáltico.
- Buzinotes curtos fuga de material junto ao muro de ala.
- Sinalização horizontal desgastada e ausência de proteção para os pilares.
- Pista de rolamento com irregularidades, gerando desconforto ao usuário.
- Taludes dos encontros com erosão localizada ou solapamento de material.

Vista geral do pilar com armaduras expostas e corroídas e concreto disgregado.

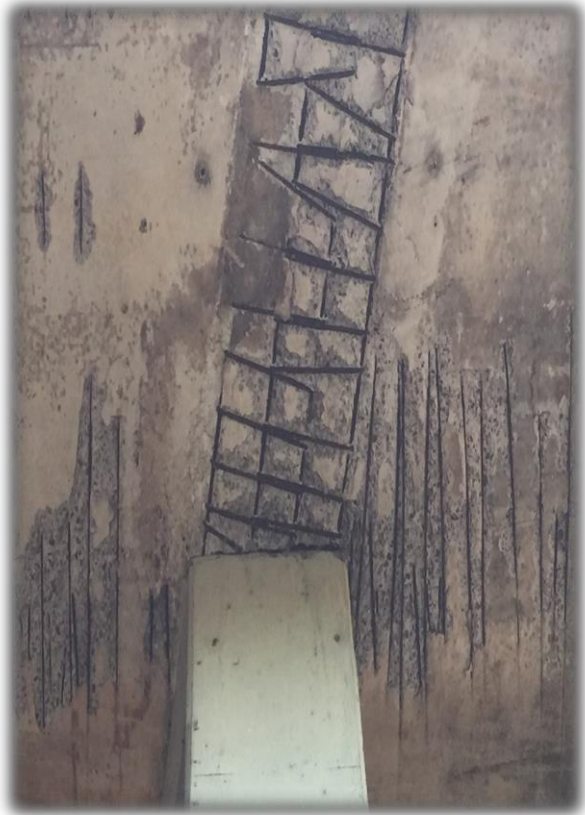
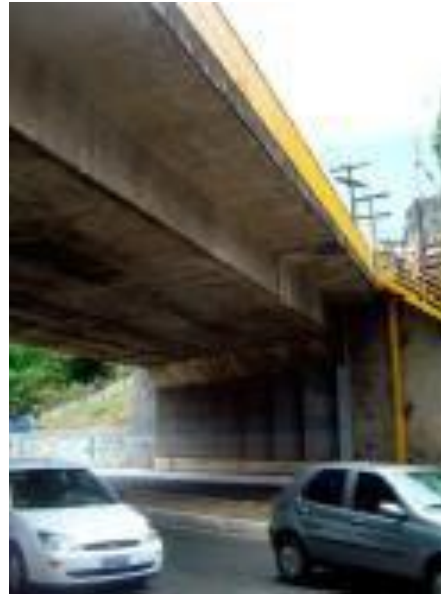
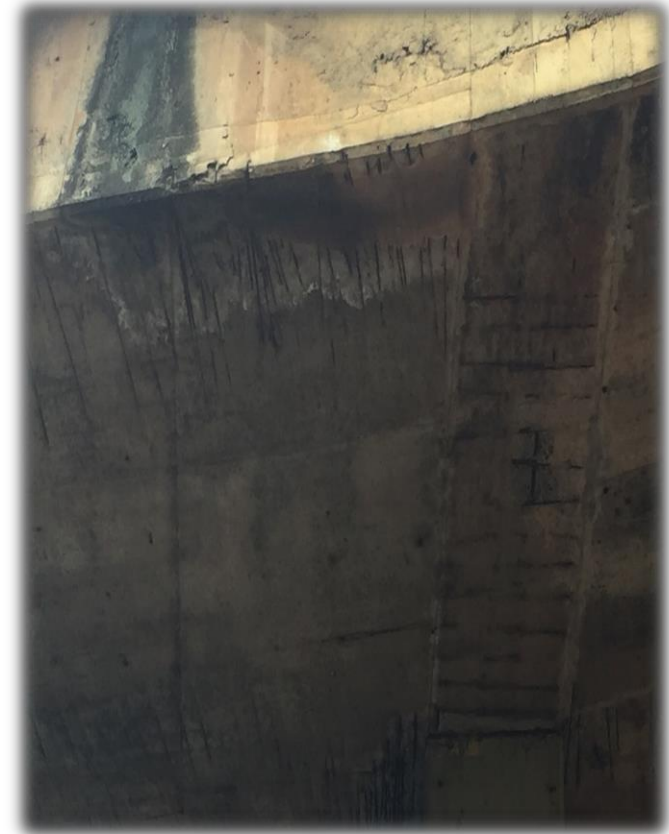
Viaduto Mascarenhas de Moraes

- Concreto disgregado, armadura exposta e corroída e infiltração.
- Sinalização horizontal desgastada e ausência de proteção para os pilares.
- Taludes dos encontros com erosão localizada ou solapamento de material.

Detalhe corrosão das armaduras na laje com extensas áreas corroídas, concreto disgregado e armaduras expostas

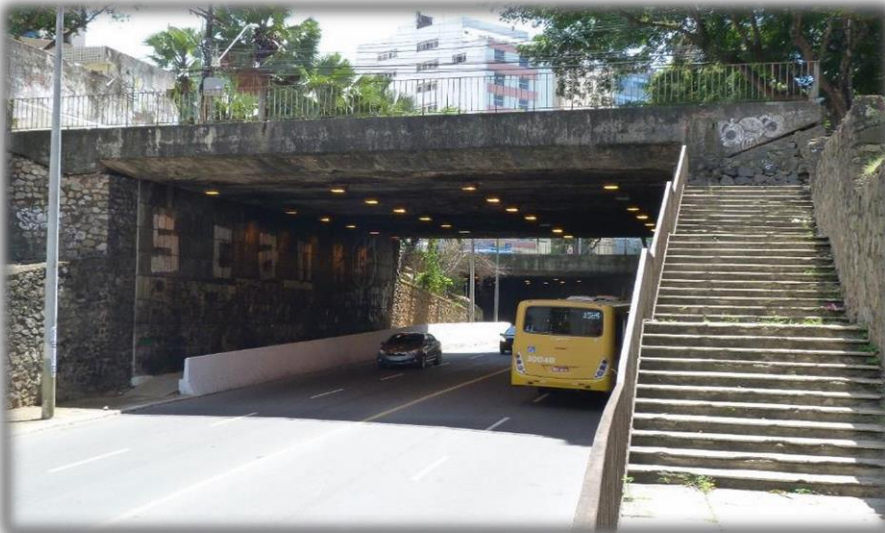
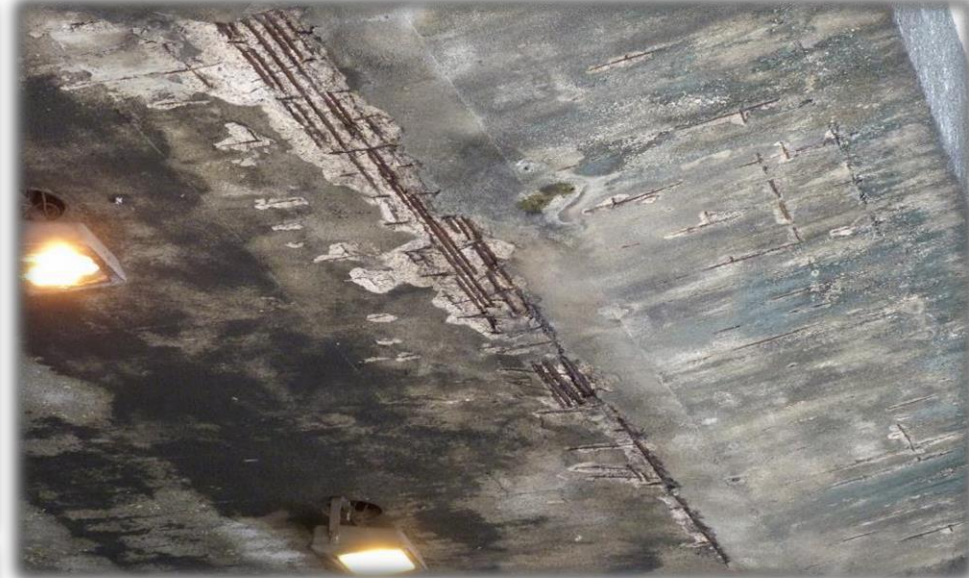
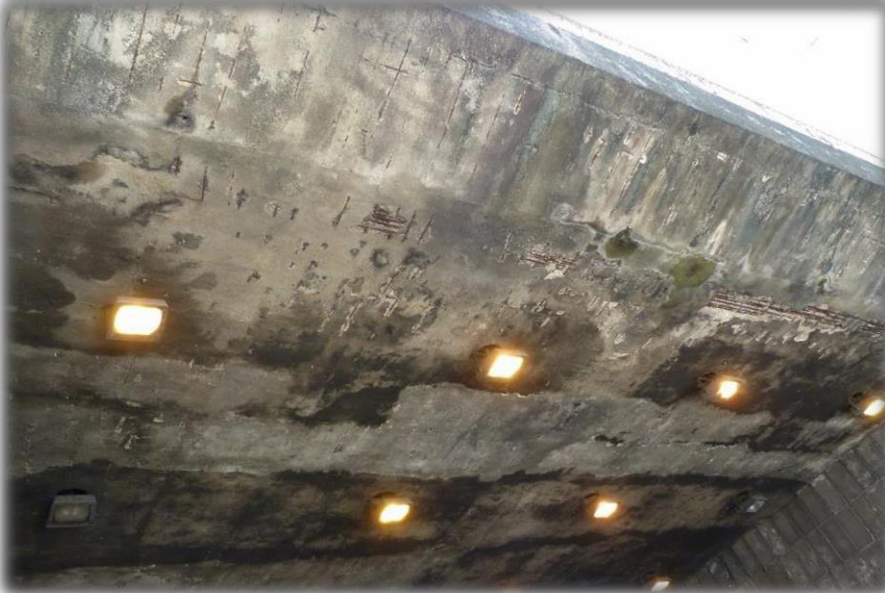
Viaduto Campo Grande

- Concreto disgregado, armadura exposta e corroída e infiltração.
- Buzinotes curtos.
- Risco de queda de trechos de concreto disgregado nos veículos e transeuntes.
- Armaduras principal exposta e corroída com perda de seção acima de 20% da área total de armadura ou que comprometa a estabilidade da peça
- Drenagem deficiente sem causar empoçamento ou aquaplanagem.

Detalhe corrosão das armaduras na laje com extensas áreas corroídas, concreto disgregado e infiltrações.

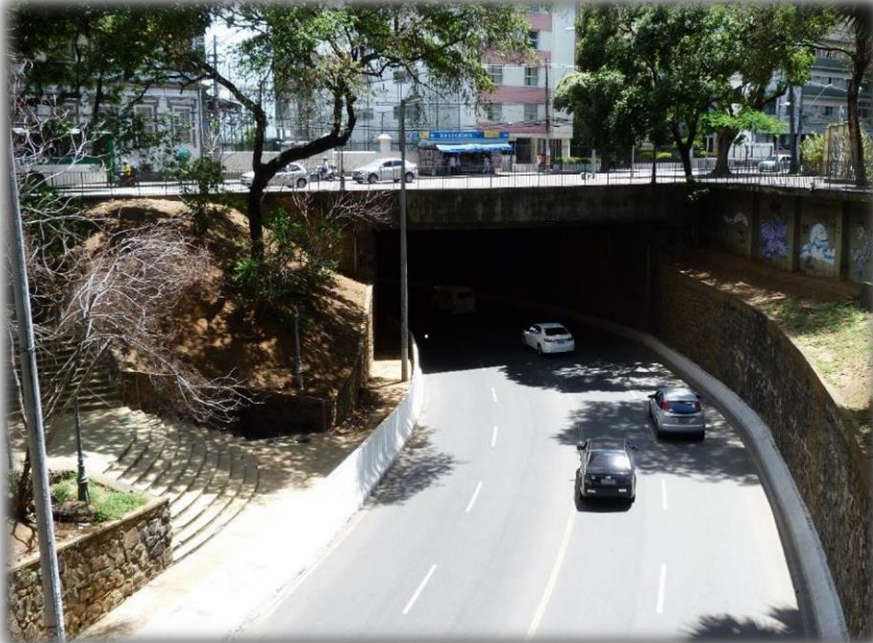
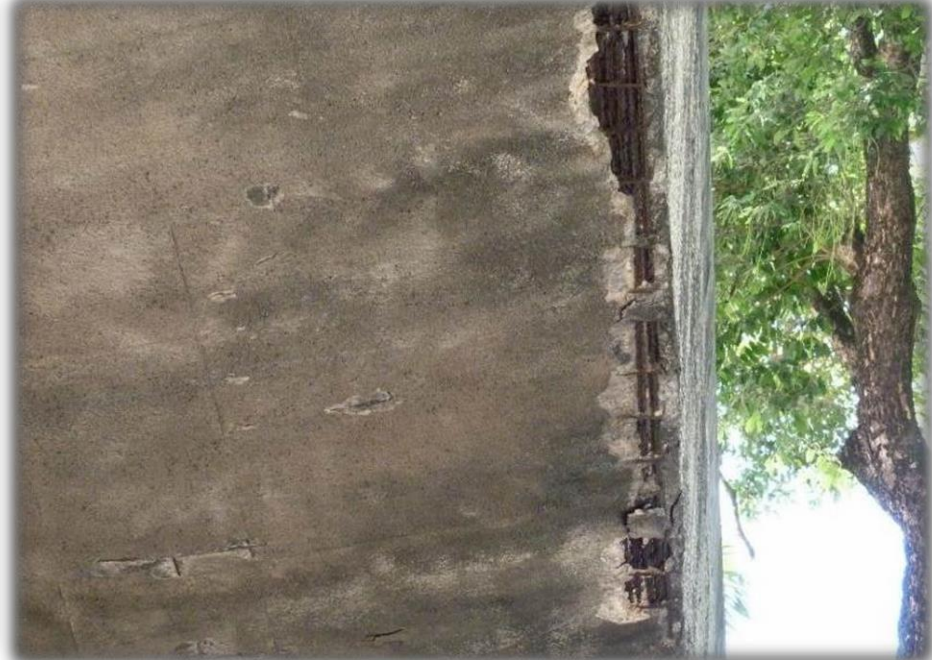
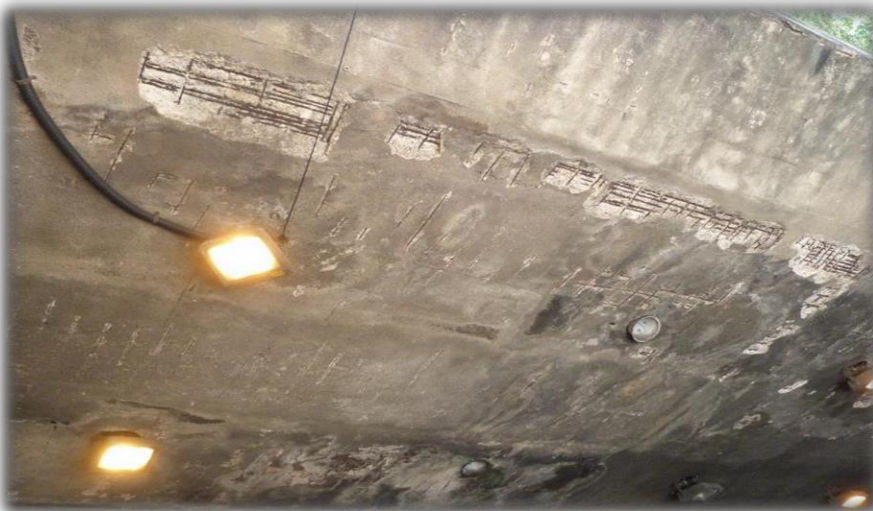
Viaduto do Contorno

- Concreto disgregado, armadura exposta e corroída e infiltração.
- Falha na proteção vegetal.
- Risco de queda de trechos de concreto disgregado nos veículos e transeuntes.
- Armadura principal exposta e corroída com perda de seção de até 20% do total da armadura.
- Armaduras expostas em processo evolutivo de corrosão e percolação de águas pluviais ou subterrâneas pelos taludes dos encontros.

Vista das faces inferior e lateral da laje com disgregação do concreto, corrosão das armaduras e infiltrações

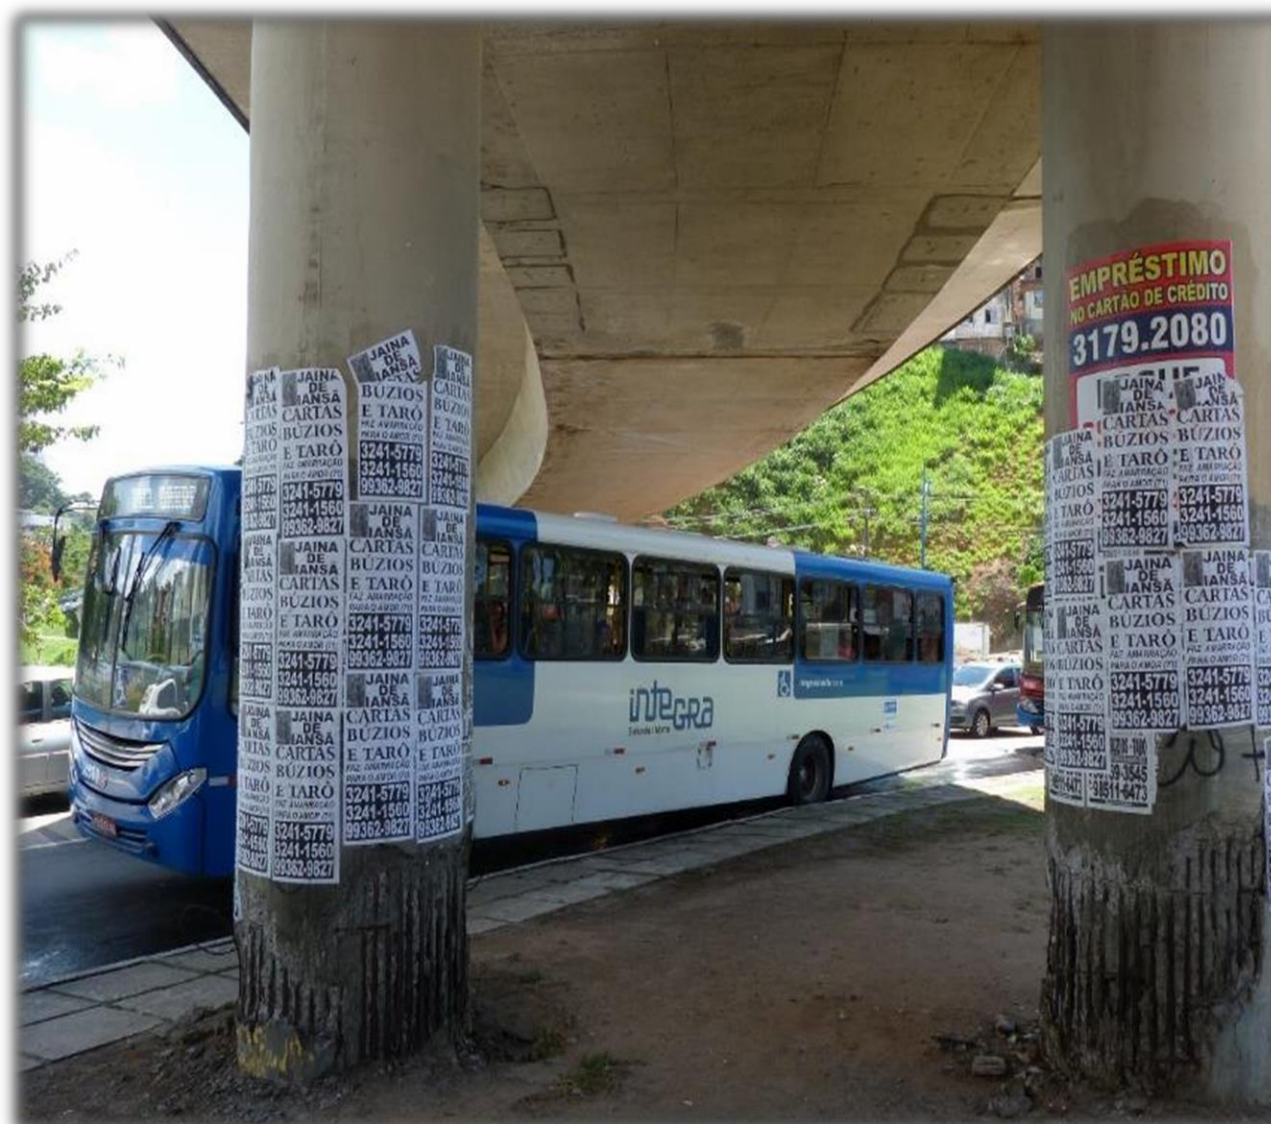
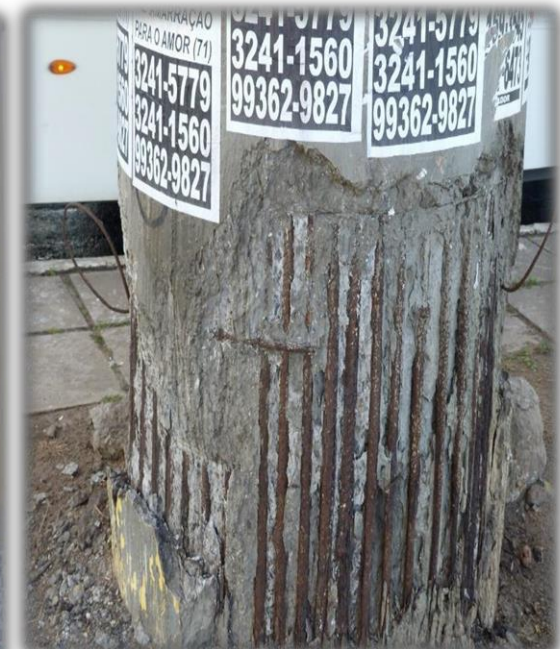
Viaduto Rômulo Almeida

- Concreto disgregado, armadura exposta e corroída e infiltração.
- Infiltração.
- Ausência de proteção. Risco de queda de trechos de concreto disgregado em veículos e transeuntes.
- Armaduras principal exposta e corroída com perda de seção acima de 20% da área total de armadura.
- Inexistência de dispositivos de segurança para proteção de peças estruturais sujeitas a impactos.
- Armadura em processo evolutivo de corrosão.

Armaduras principal exposta e corroída com perda de seção acima de 20% da área total de armadura

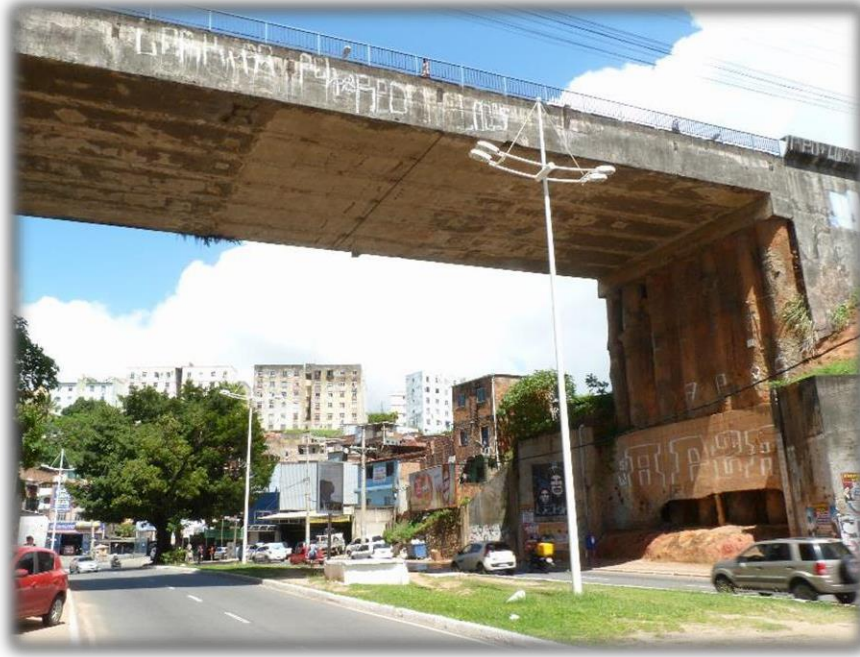
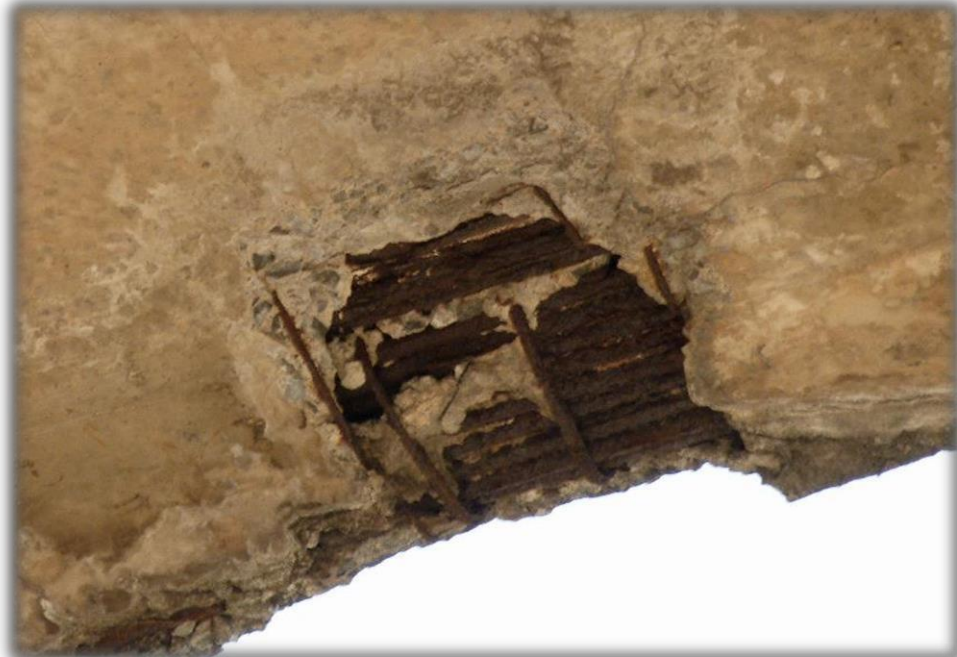
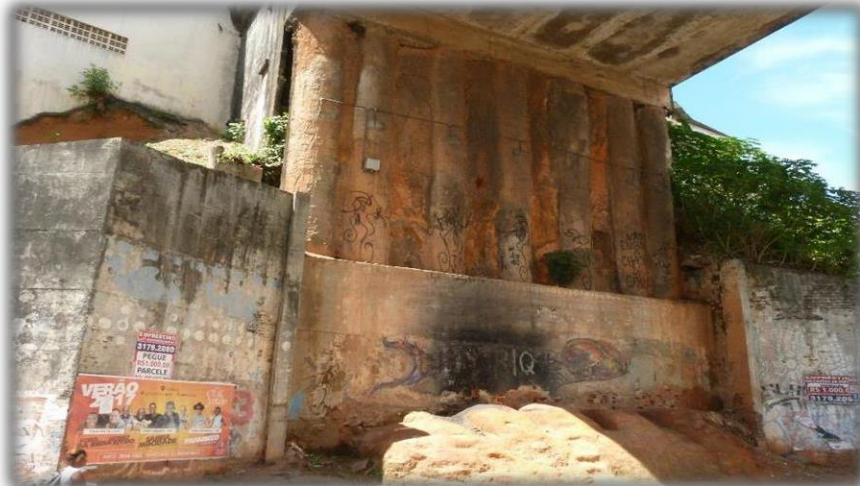
Viaduto Vale do Ogunjá

- Concreto disgregado, concreto segregado e armadura exposta e corroída.
- Fuga de material junto ao muro de ala.
- Risco de queda de trechos de concreto disgregado nos veículos e pedestres.
- Estrutural: Armadura principal exposta e corroída com perda de seção de até 20% do total da armadura.
- Drenagem deficiente sem causar empoçamento ou aquaplanagem.
- Armadura exposta em processo evolutivo de corrosão e taludes dos encontros com erosão localizada ou solapamento de material.

Armadura exposta em processo evolutivo de corrosão e taludes dos encontros com erosão localizada ou solapamento de material.

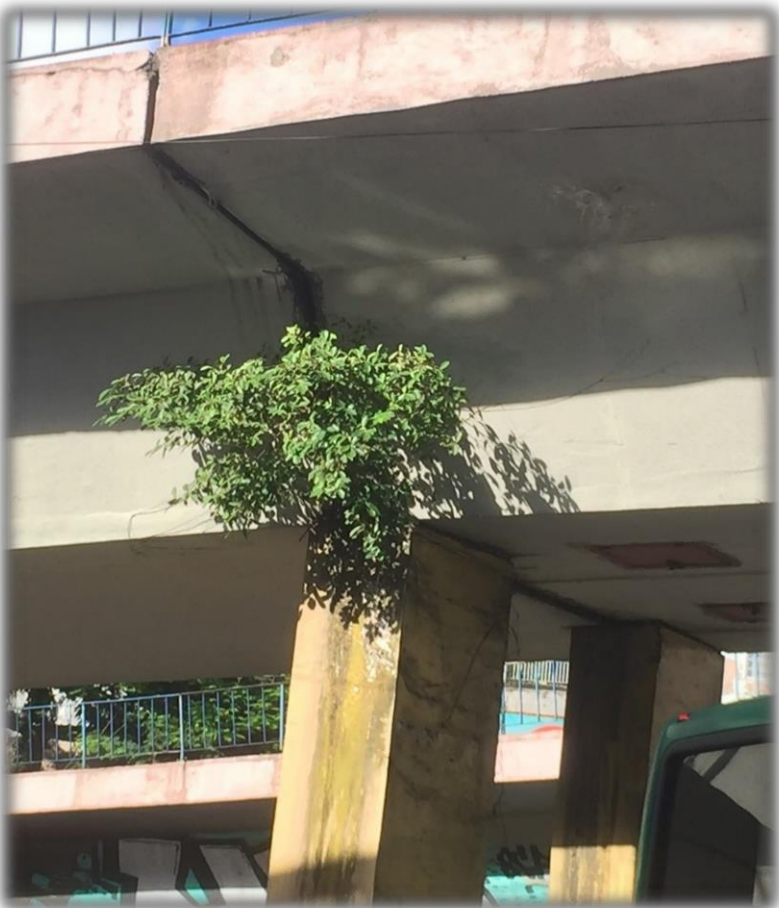
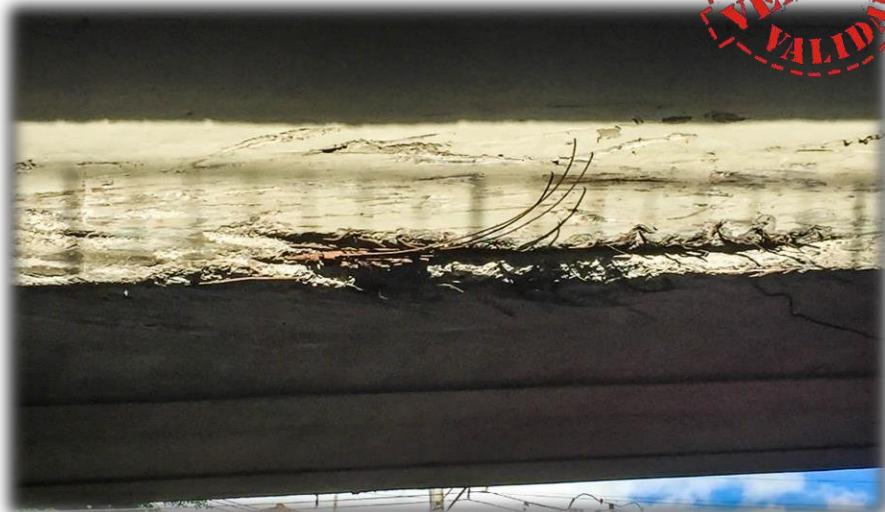
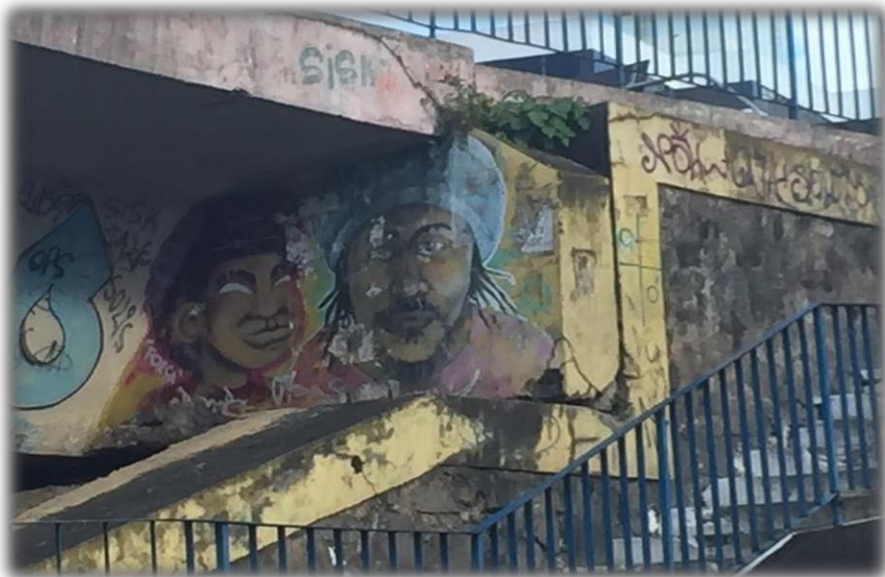
Viaduto Marta Vasconcelos

- Armadura principal exposta e corroída com perda de seção de até 20% do total da armadura.
- Juntas de dilatação obstruídas, causando restrições à movimentação dos tabuleiros.
- Inexistência de dispositivos de segurança para proteção de peças estruturais sujeitas a impactos.
- Infiltração e presença de vegetação.
- Concreto disgregado, armadura exposta e corroída e infiltração.

Vegetação crescendo na junta de dilatação;
armadura corrompida; trincas e infiltrações no
apoio do viaduto.

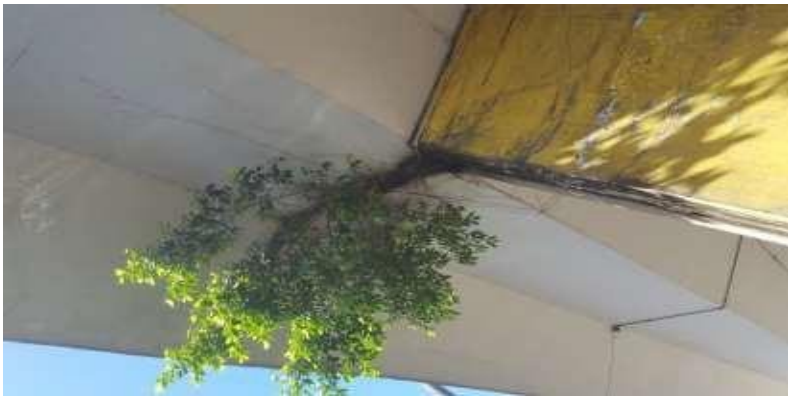
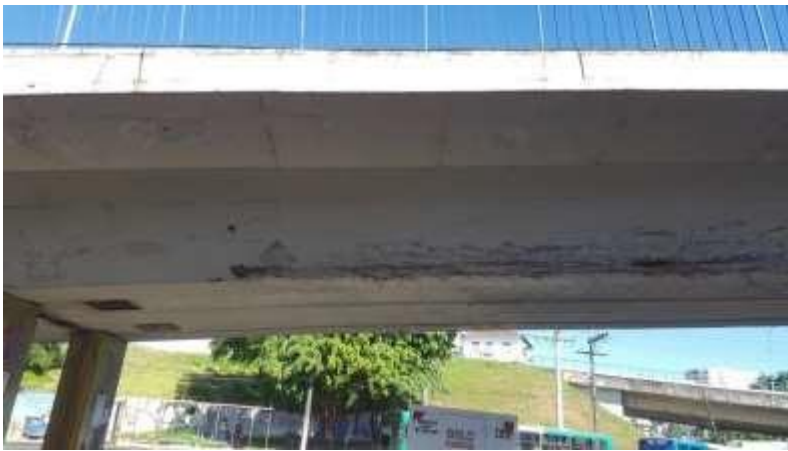
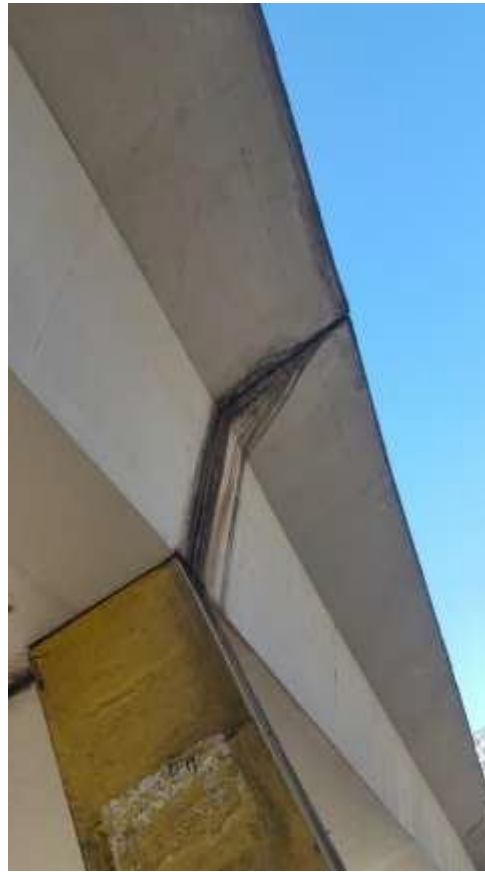
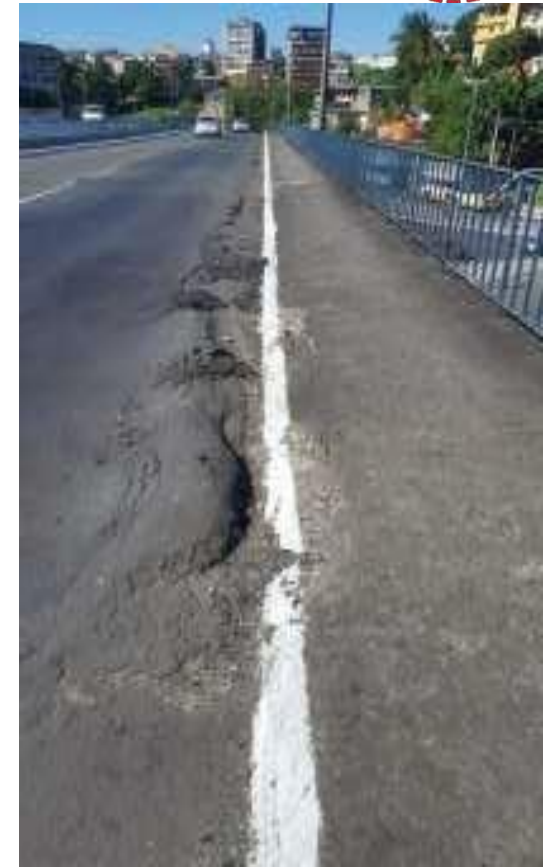
Viaduto Marta Vasconcelos - 2018

Vegetação crescendo na junta de dilatação;
armadura corrompida; trincas e infiltrações no
apoio do viaduto.

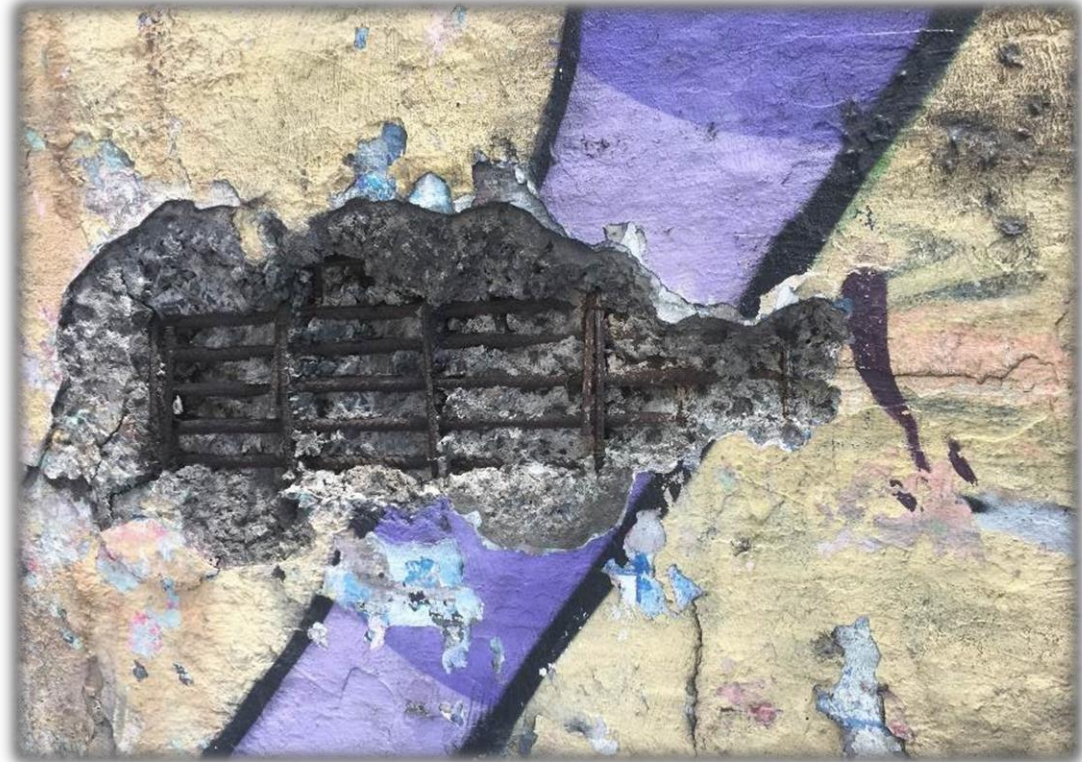
Viaduto Joana Angélica

- Armadura principal exposta e corroída com perda de seção.
- Inexistência de dispositivos de segurança para proteção de peças estruturais sujeitas a impactos.
- Infiltrações são percebidas na estrutura.
- Concreto disgregado, armadura exposta e corroída.

Pilar com armadura e laje com armaduras e xpostas ; concreto disgregado .

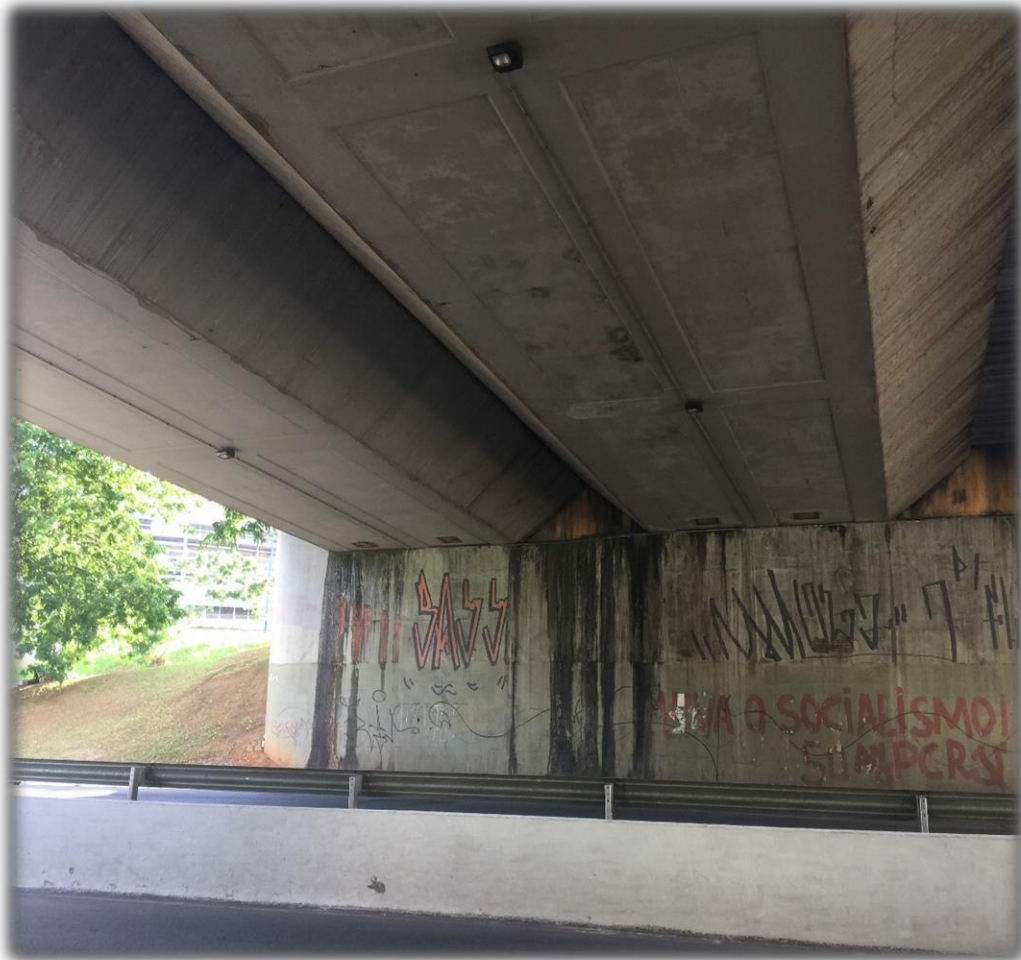
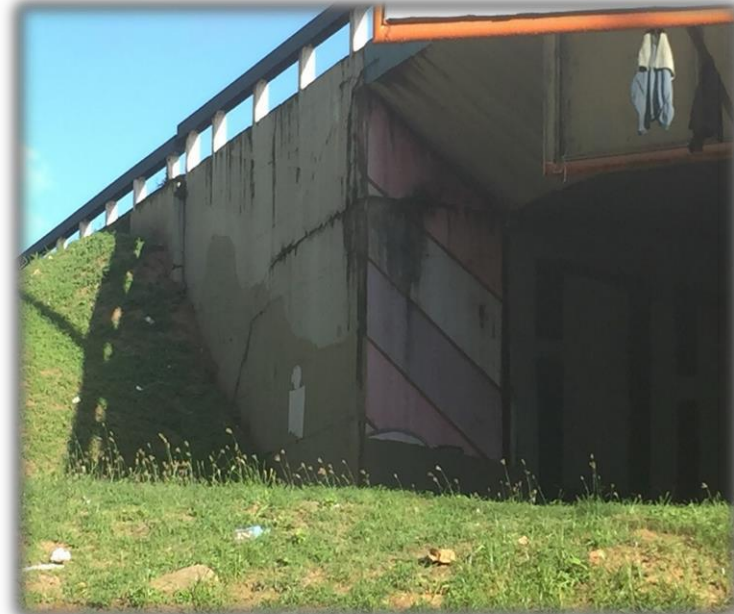
Viaduto dos Engenheiros

- Armadura principal exposta e corroída com perda de seção.
- Inexistência de dispositivos de segurança para proteção de peças estruturais sujeitas a impactos.
- Infiltração.
- Concreto disgregado e armaduras expostas.

Infiltrações e trincas no concreto, que já existiam em 2008, seguem deteriorando a base do viaduto

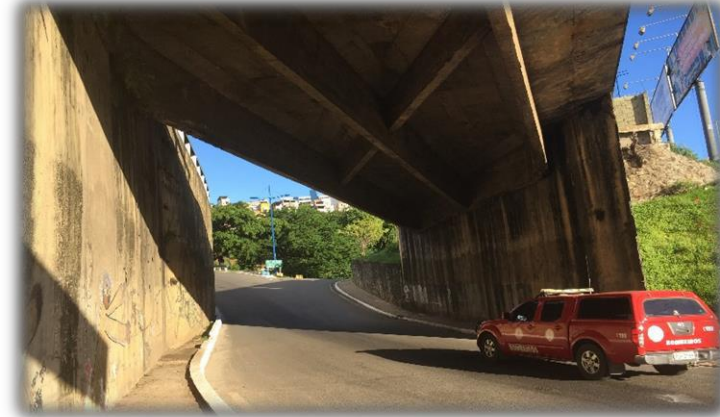
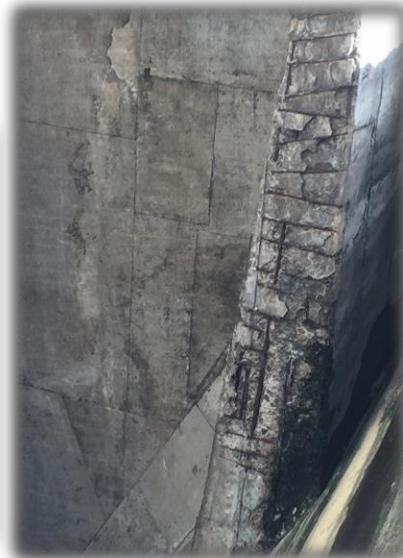
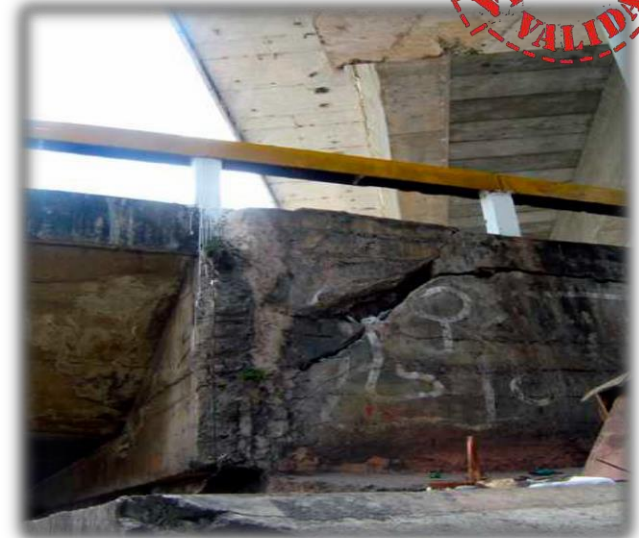
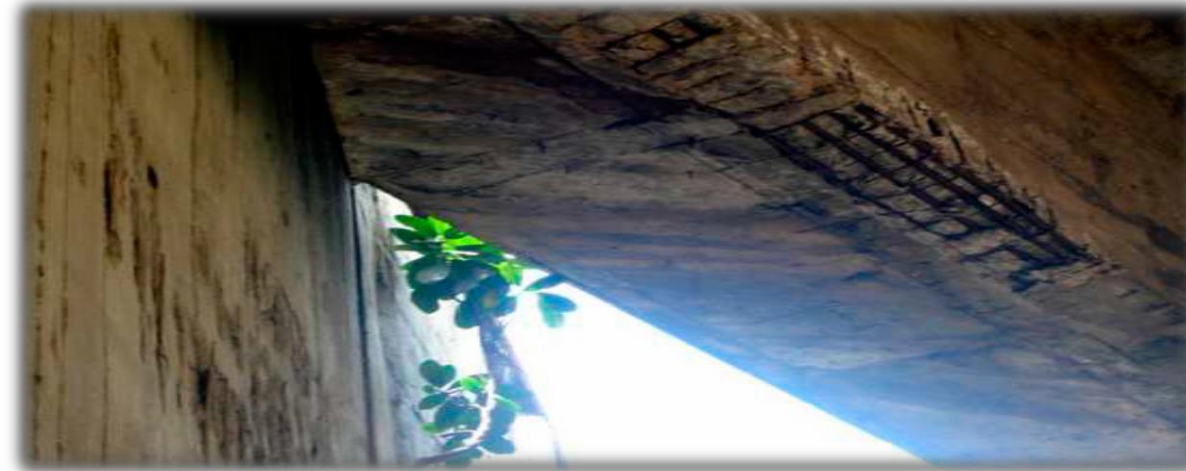
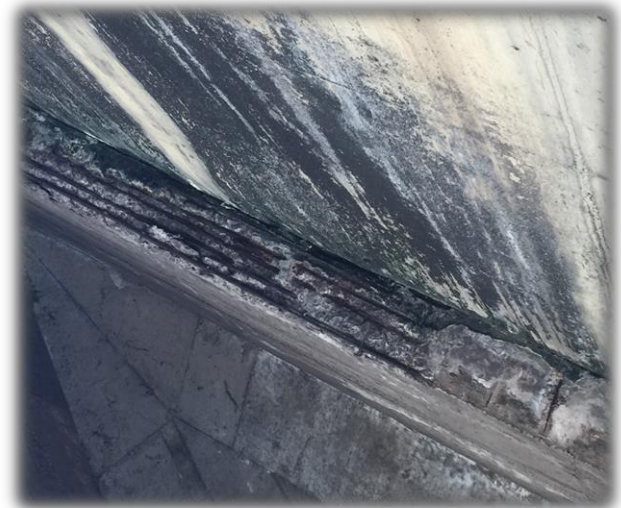
Viaduto da Fonte Nova

- Rachaduras e fissurações na estrutura de concreto armado.

- Armaduras expostas e oxidadas e vegetação crescendo nas juntas de dilatação, indicam sérios danos estruturais.

Problemas estruturais apresentados em 2008 se agravaram em trincas, armaduras corrompidas e infiltração.

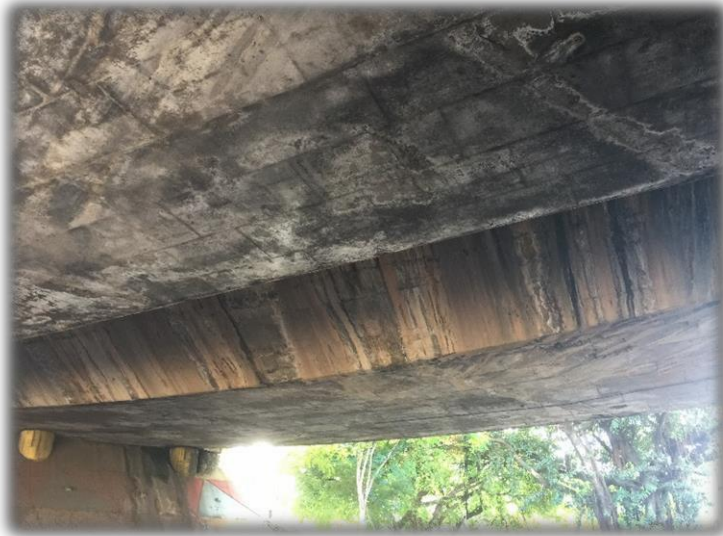
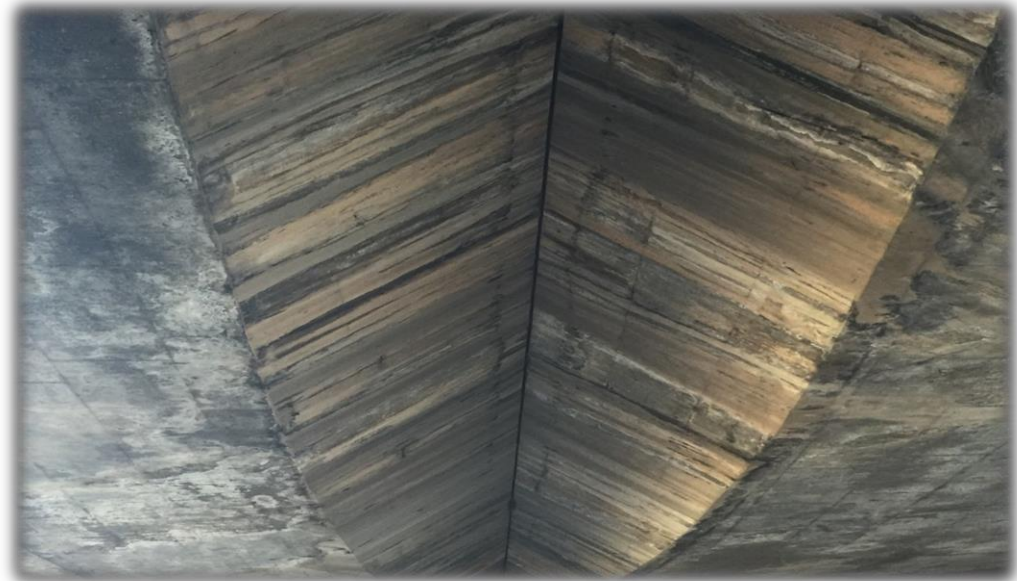
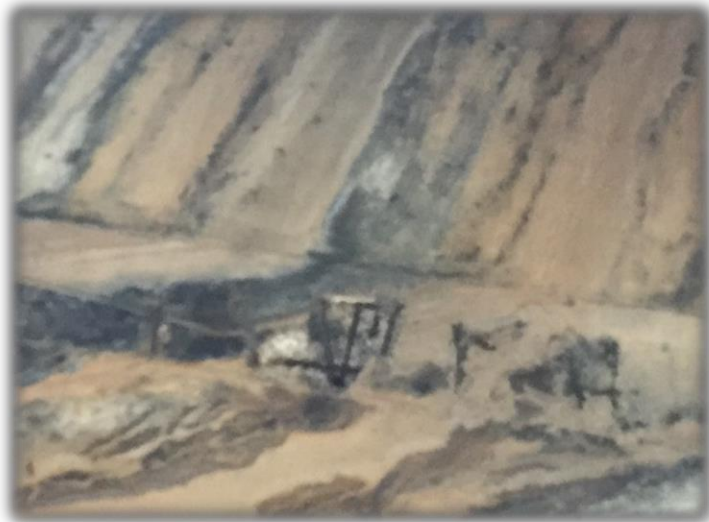
Viaduto do Bonocô

- Infiltração e umidade afetam a integridade da estrutura do viaduto.

- Viaduto apresenta ferragens expostas.

- Eflorescências e camadas de proteção do concreto degradadas.

Armaduras expostas em diversos pontos do viaduto se encontram em estágio de deterioração.
