Infraestrutura de Salvador

Prazo de Validade Vencido

Obras avaliadas - Salvador

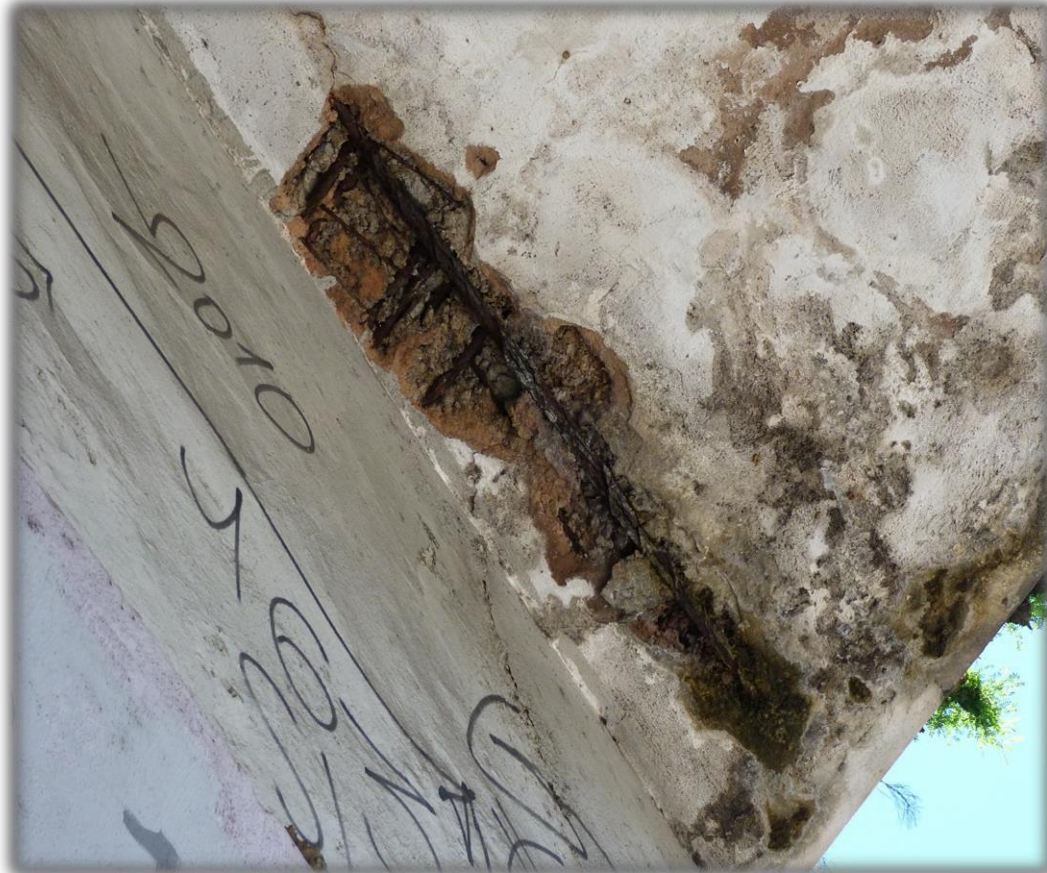
Viaduto Campo Santo

- Ausência de pingadeiras e de buzinotes para drenagem do interior do caixão perdido.
- Risco de queda de trechos de concreto disgregado nos veículos e pedestres.
- Concreto disgregado e armadura exposta e corroída.
- Armaduras principal exposta e corroída com perda de seção acima de 20% da área total de armadura ou que comprometa a estabilidade da peça e drenos inexistentes ou comprometidos no interior dos caixões, acarretando retenção de água no seu interior.
- Dispositivos de segurança com pontos danificados.
- Armadura exposta em processo evolutivo de corrosão e drenagem do caixão inexistente ou insuficiente, com acúmulo de água dentro dos mesmos

Concreto disgregado; armaduras
rompidas e oxidadas.

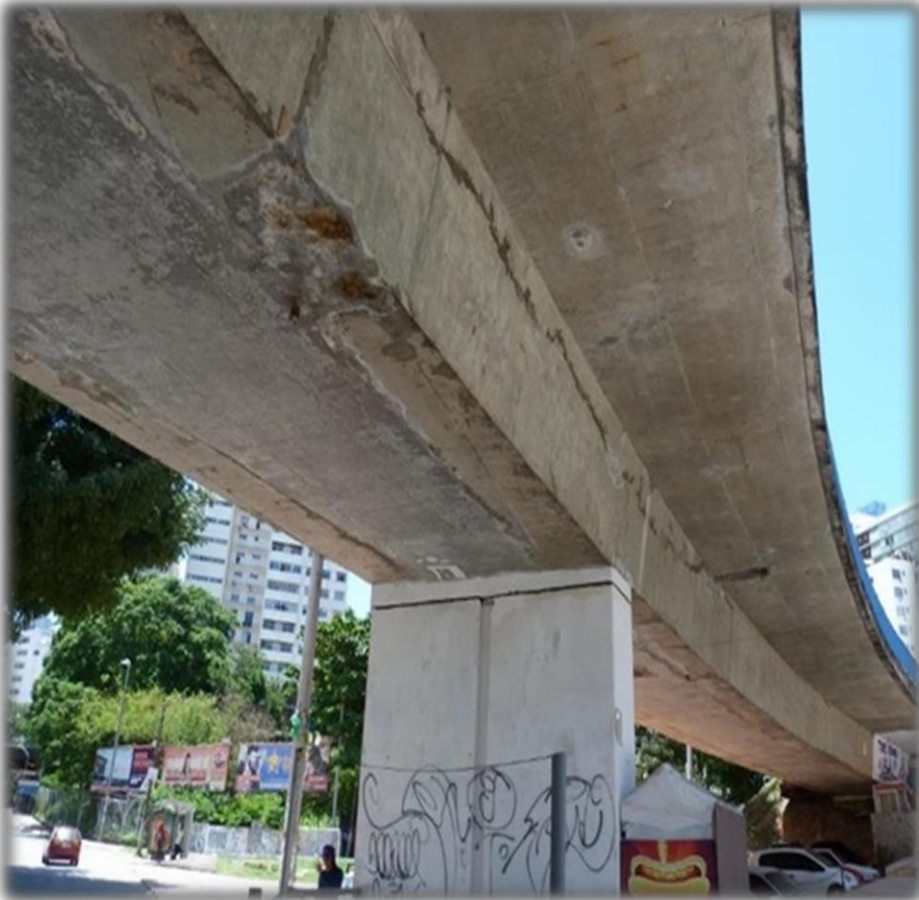
Viaduto São Jorge

- Infiltrações e manchas de óxidos indicando corrosão da armadura.

- Juntas de dilatação parcialmente obstruídas, causando restrições à movimentação dos tabuleiros.

- Desníveis no pavimento, na transição terrapleno x tabuleiro e juntas de dilatação, causando solavancos.

- Buzinotes obstruídos.

Viaduto não tem acessibilidade para pessoas com dificuldade de locomoção.

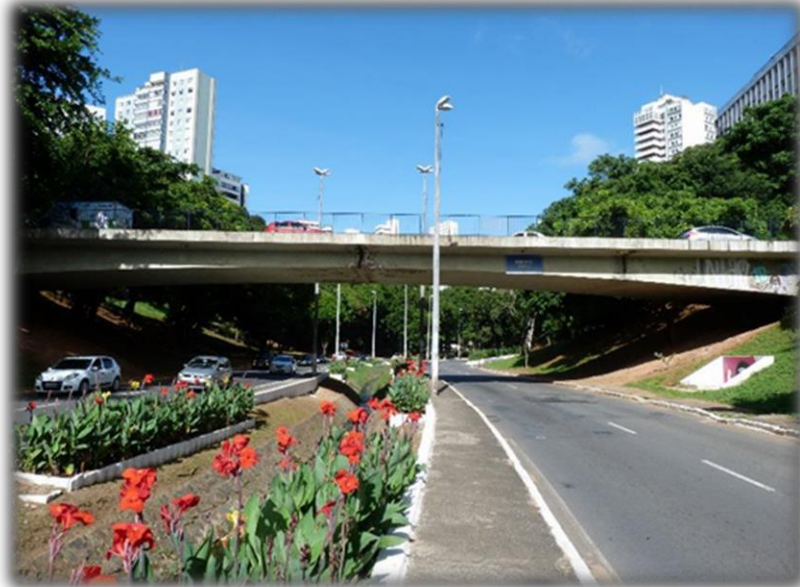
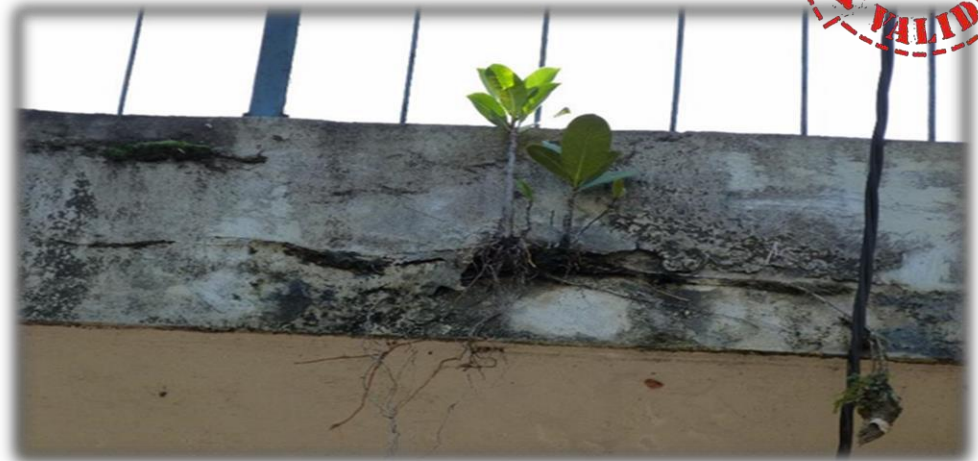
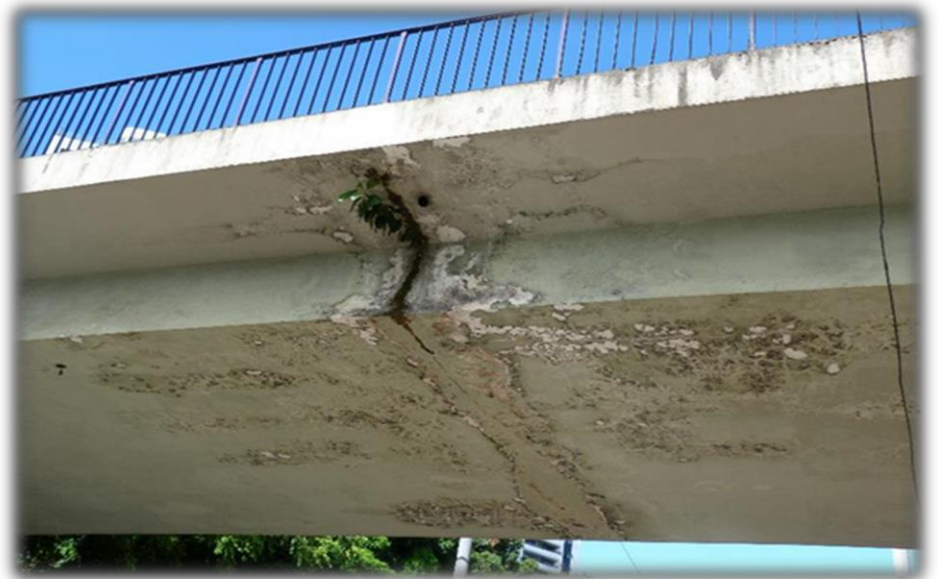
Viaduto Canela

- Sinalização horizontal e vertical inadequada ou inexistentes.
- Buzinotes curtos e concreto disgregado em regiões favoráveis de tensões.
- Sinalização horizontal desgastada.
- Concreto disgregado e infiltração.
- Vegetação surgindo da estrutura e buracos no pavimento

Buzinotes curtos e concreto disgregado em regiões favoráveis de tensões; infiltrações e presença de vegetação também são visíveis.

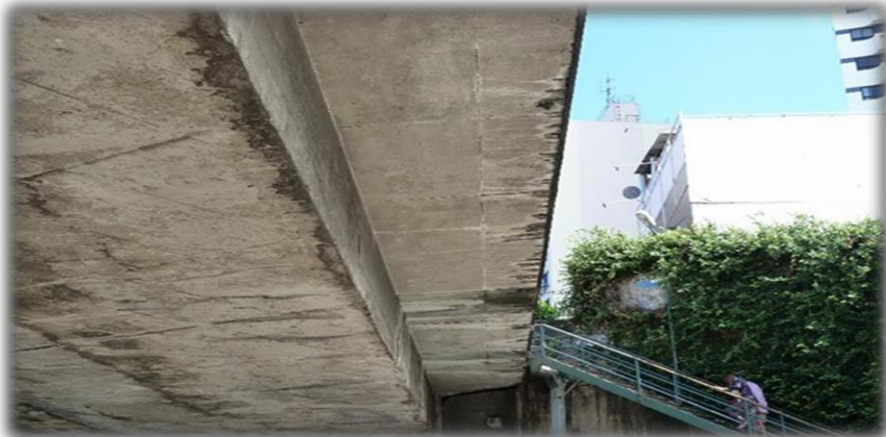
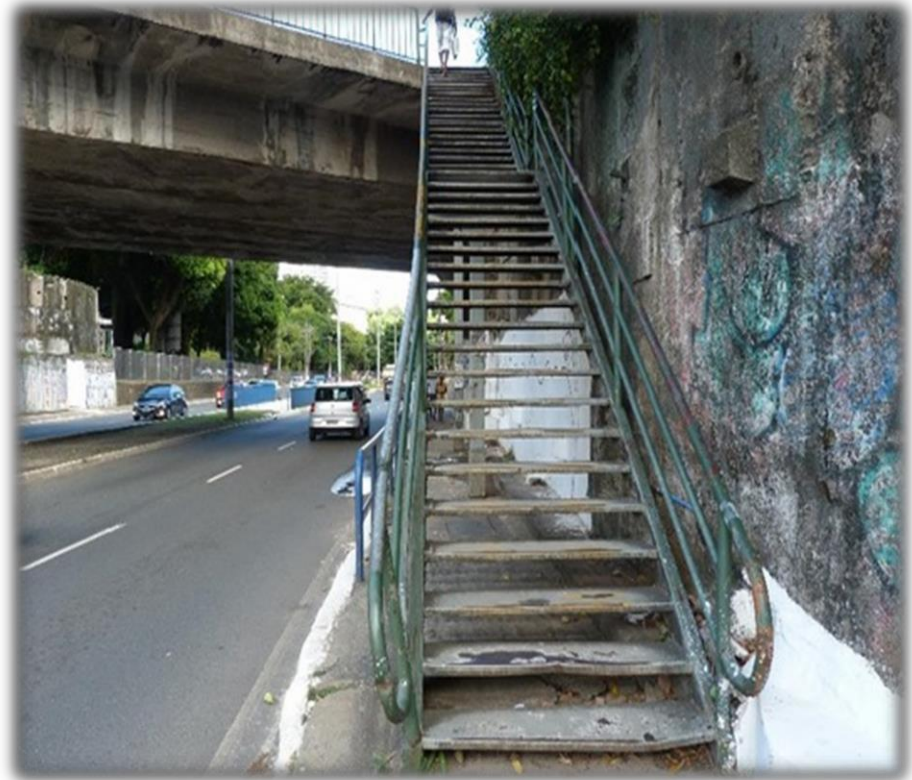
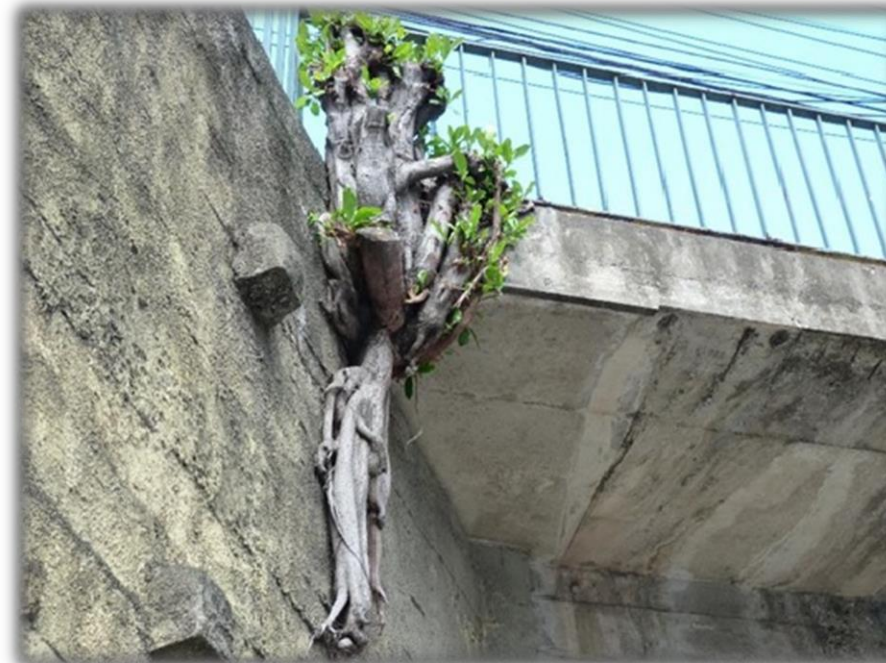
Viaduto Padre Feijó

- Concreto disgregado, armadura exposta e corroída e infiltração.

- Pingadeiras ineficientes.

- Armaduras principal exposta e corroída com perda de seção de até 20% do total da armadura

- Durabilidade: Armadura exposta em processo evolutivo de corrosão.

Escada de acesso com corrosão e degraus deformados.

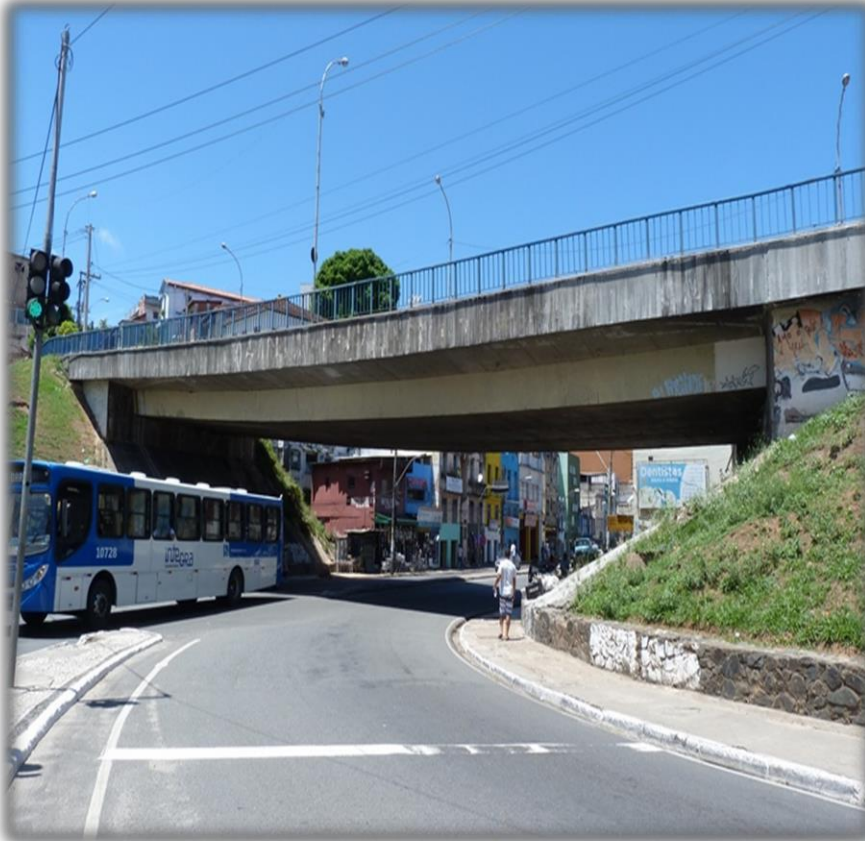
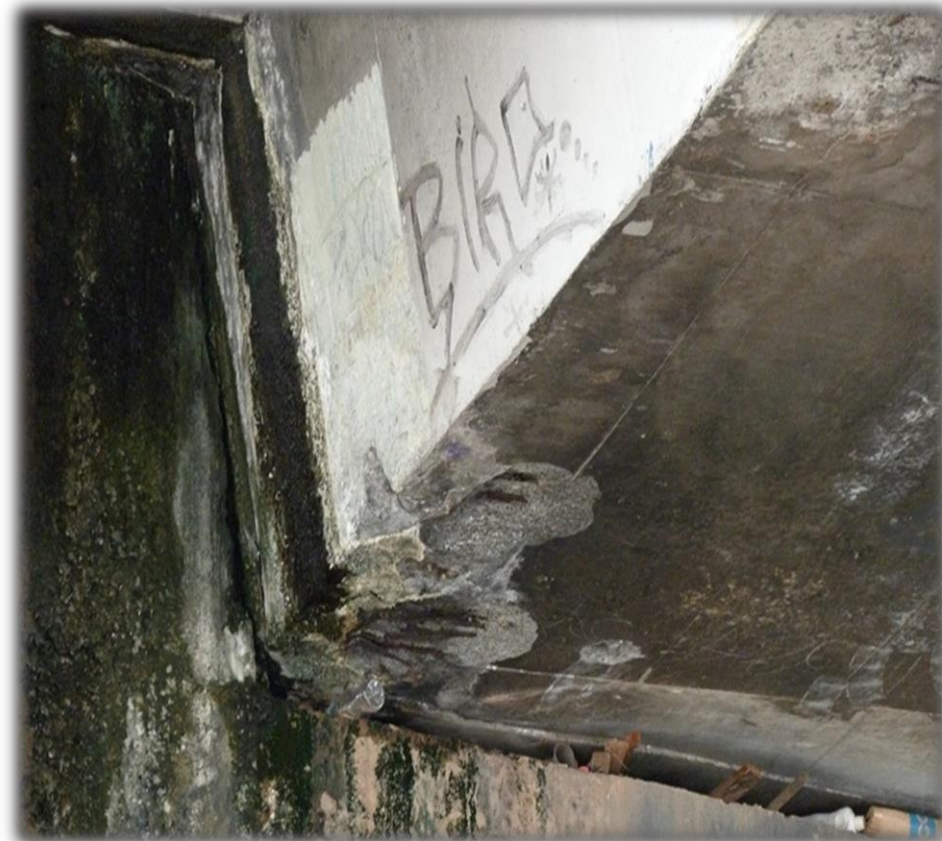
Viaduto Aquidabã

- Armaduras totalmente expostas e corroídas, com perda de seção de até 20%.
- Guarda-corpo bastante danificado, apresentando sérios riscos aos transeuntes.
- Armaduras em processo evolutivo de corrosão. Desgaste na estrutura é visível.

Armaduras exposta e corroída com perda de seção de até 20%

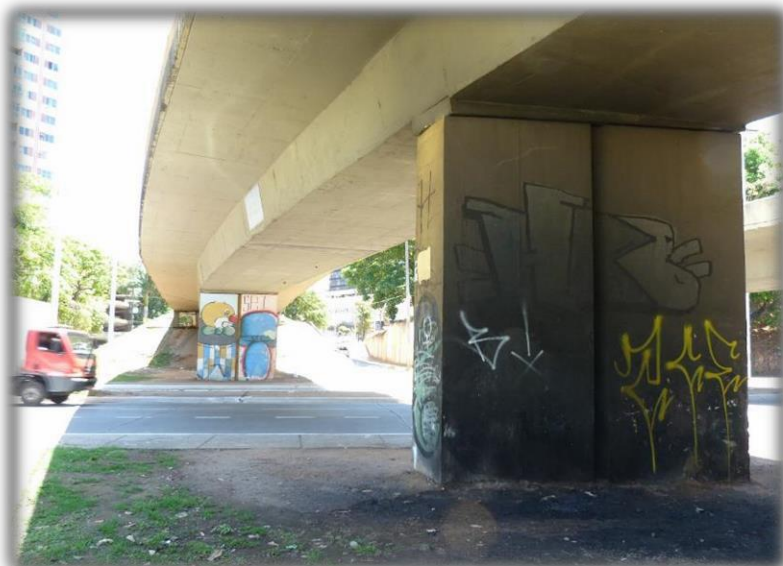
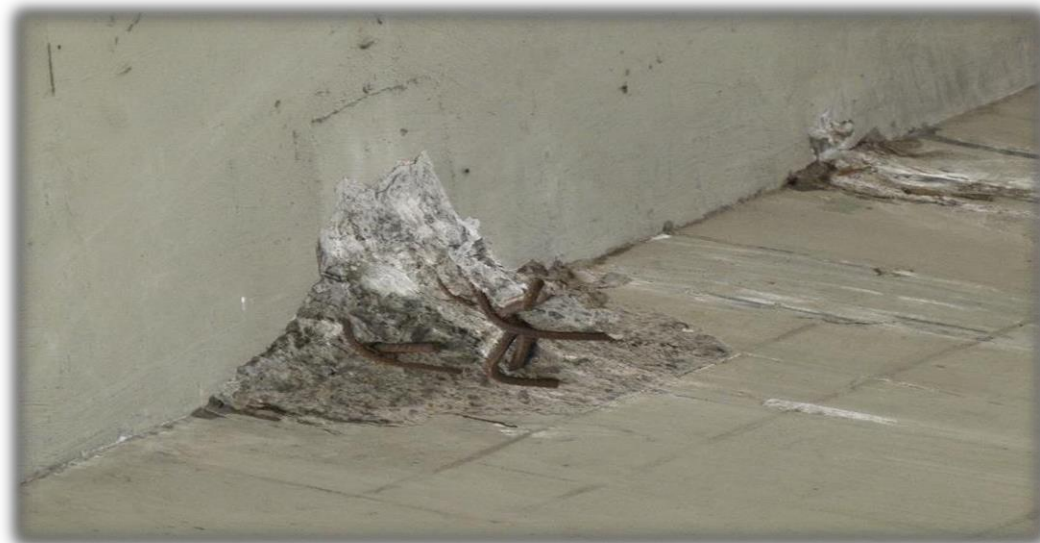
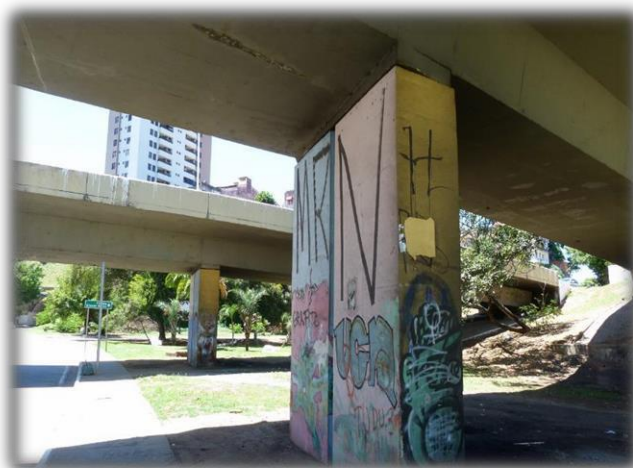
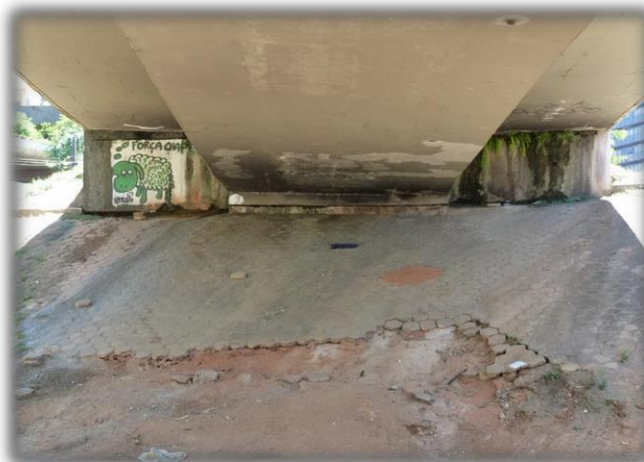
Viaduto dos Reis Católicos

- Infiltração através das juntas entre as barreiras rígidas.
- Falha nas placas de proteção do talude.
- Ausência de proteção.
- Ruptura de parte da armadura principal passiva ou ativa.
- Acidentes com choques de veículos ou embarcações na estrutura.
- Armadura exposta em processo evolutivo de corrosão.
- Drenagem do caixão insuficiente ou inexistente, com acúmulo de água dentro dos mesmos e taludes protegidos com placas faltantes ou danificadas.

Vista de pilares com fuligem; falha na proteção do talude; corrosão das barras; pilares com fuligem.

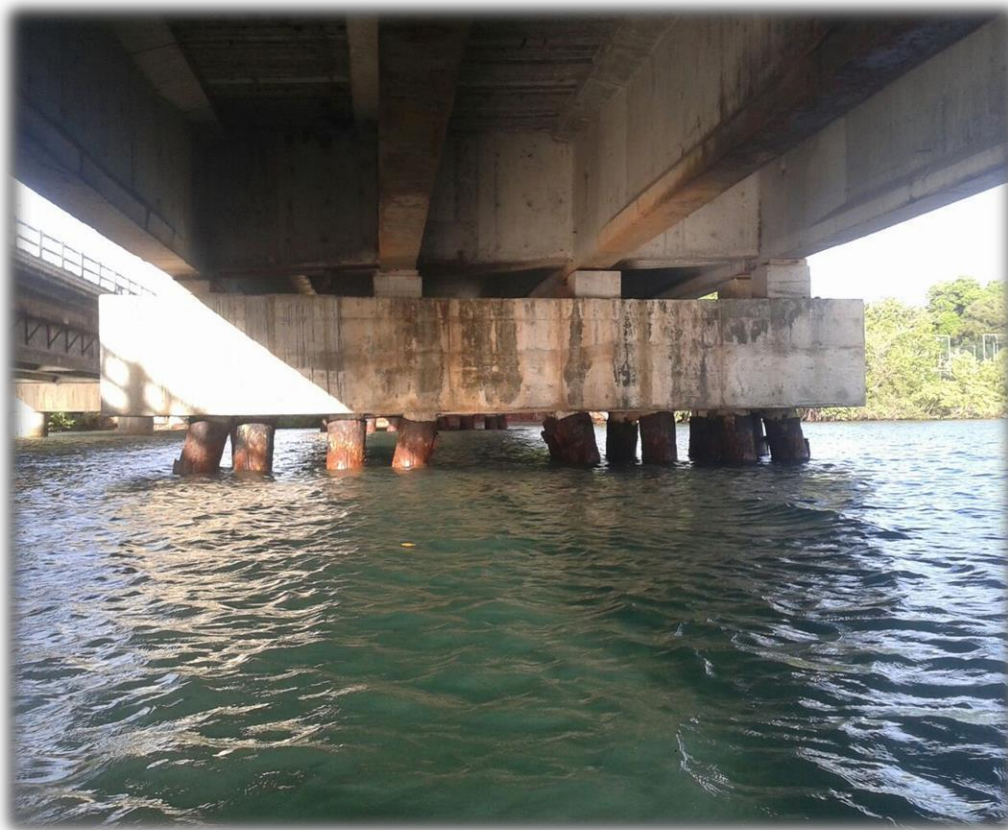
Ponte do Jacuípe

- Infiltração e umidade afetam a integridade da estrutura da ponte.

- Concreto de proteção em péssimo estado na base do tabuleiro e no pilar de sustentação são problemas aparentes do viaduto.

- Ferragens expostas e tubo que corta seção do rio abalado pela força das águas, na subida das marés.

Pilares totalmente oxidados e com armaduras expostas; sinais de infiltração e humidade; Base do viaduto está desestabilizada e com alta incidência de ferrugem

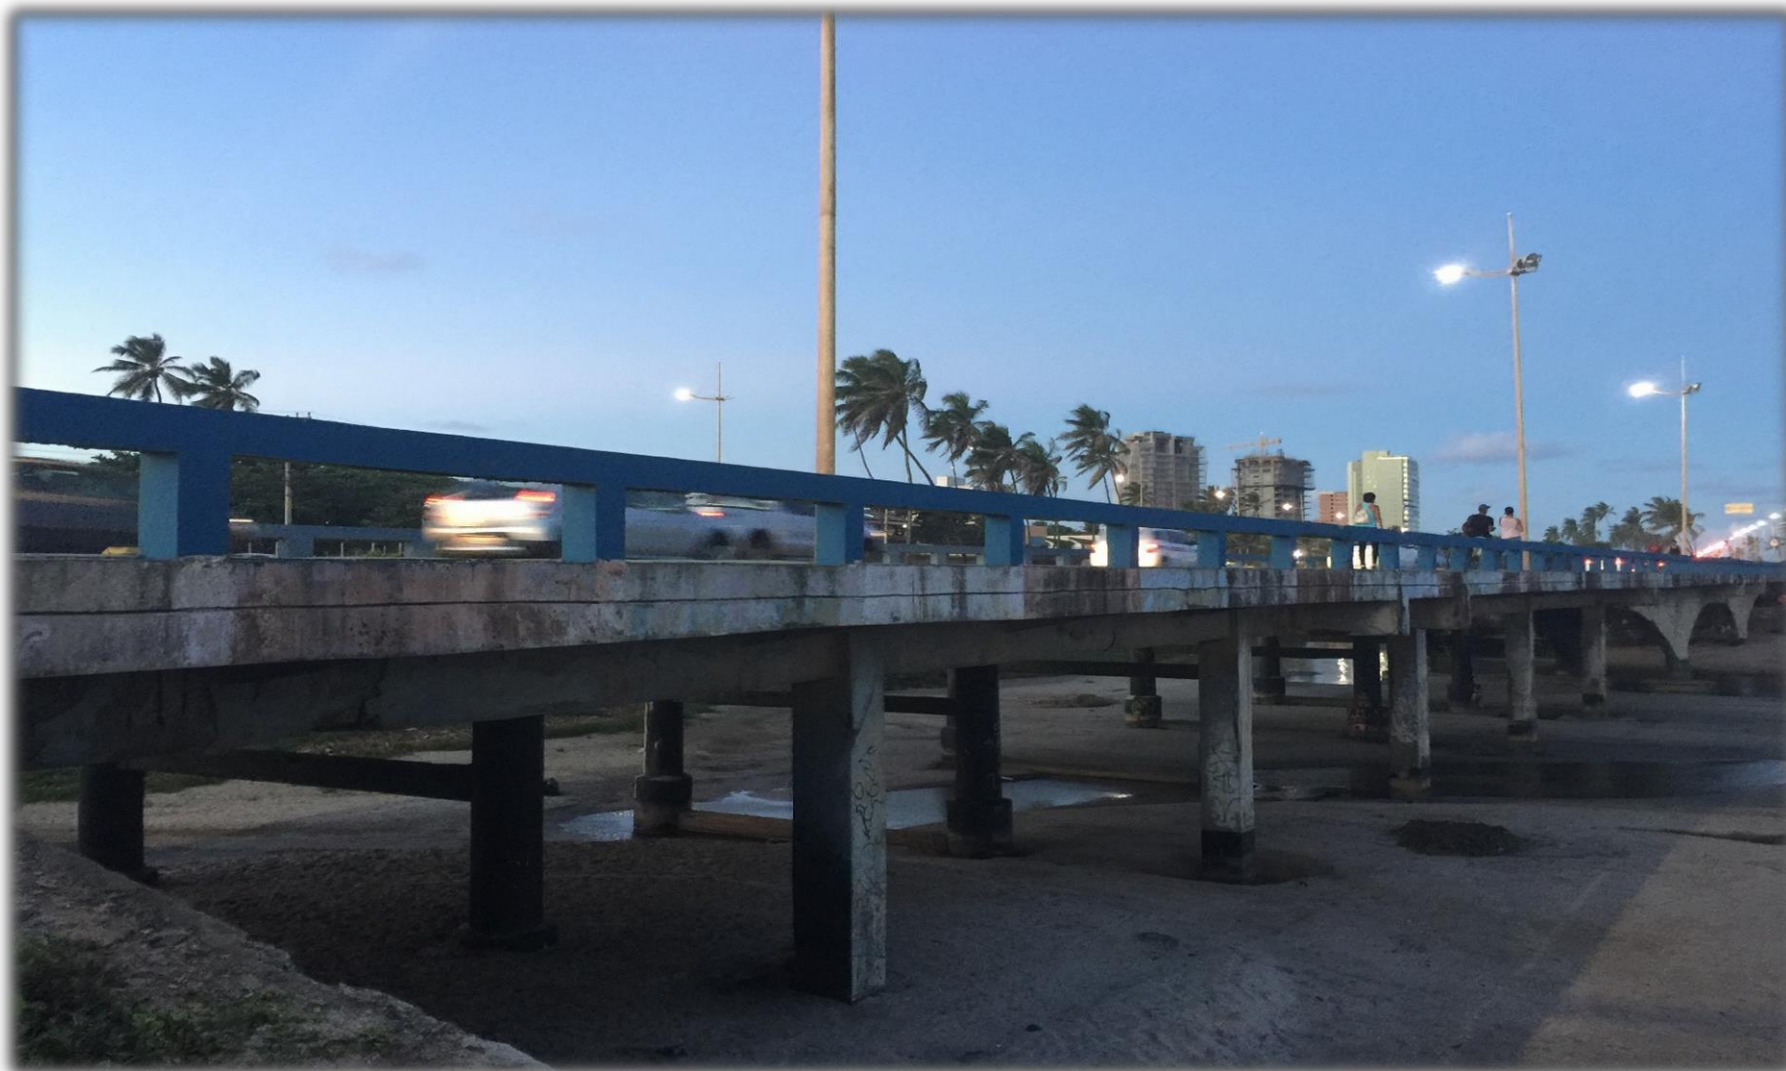
Ponte sobre o rio Jaguaribe – 3ª ponte

- Das 23 obras de arte especial avaliadas, a ponte sobre o rio Jaguaribe é que está em pior estado. Por toda estrutura, nota-se armaduras expostas e em estágio avançado de corrosão.
- Concreto de proteção em péssimo estado na base do tabuleiro, no pilar de sustentação e nas vigas.

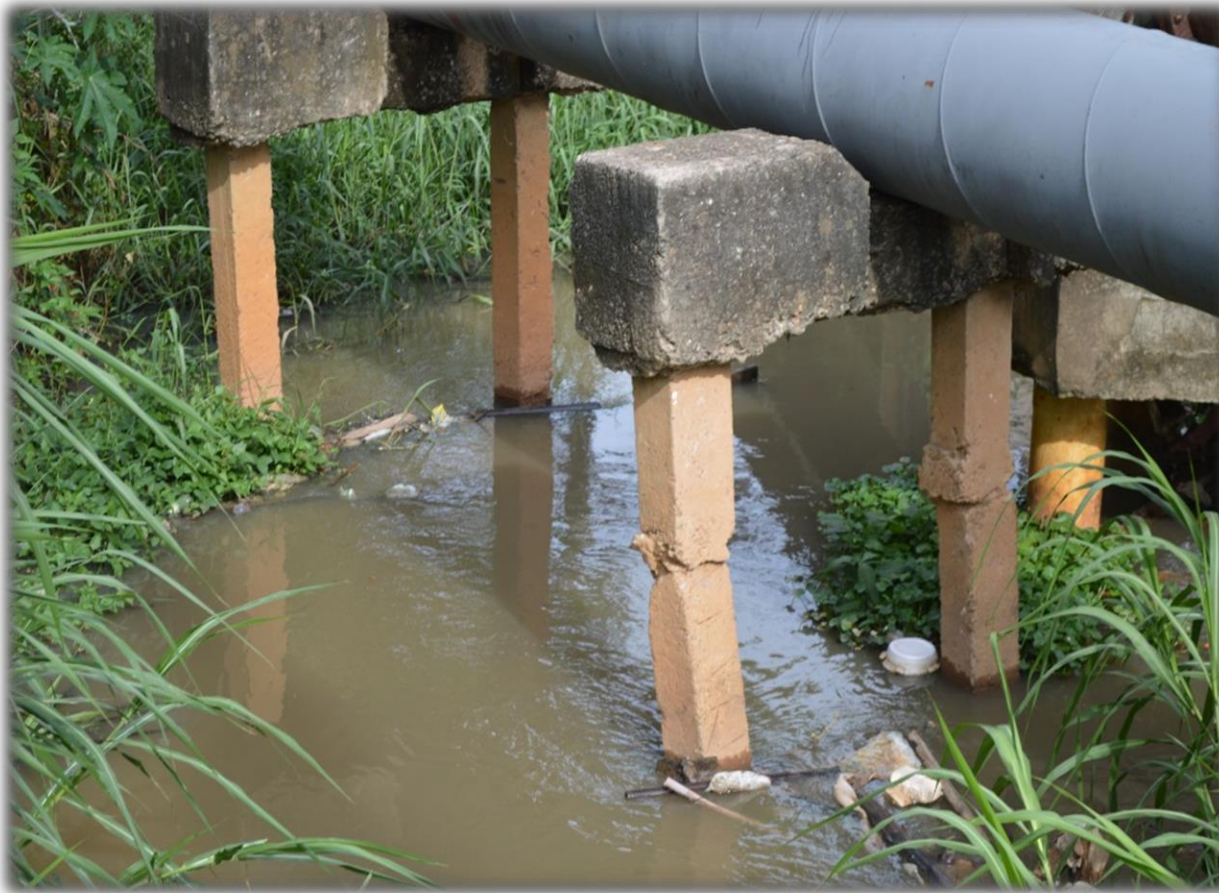
Imbuí

Pilares rompidos, lixo, entulho e tubulações obstruindo o leito do rio.
