Infraestrutura do Distrito Federal

Prazo de Validade Vencido II

**AGOSTO
2011**

Objetivos

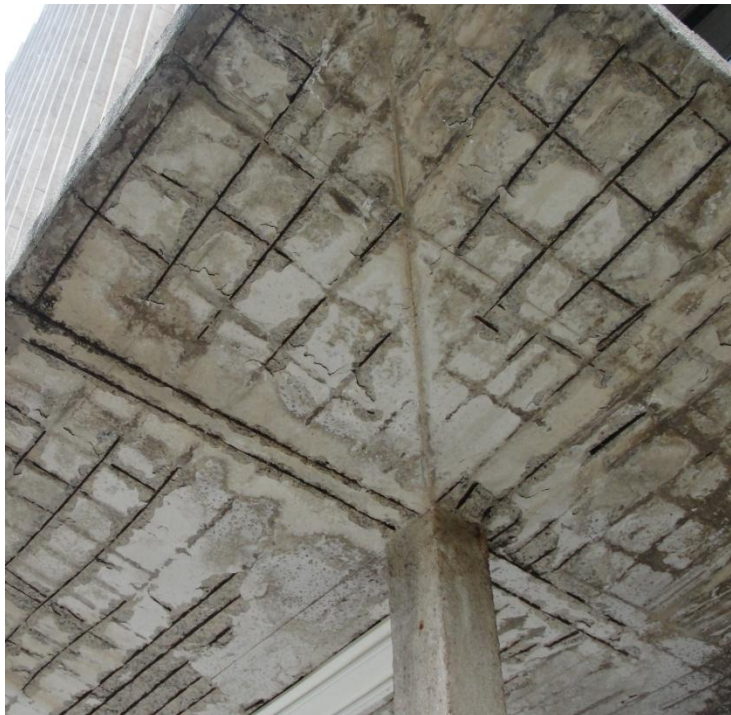
Distrito Federal Palácio Buriti

Marquise do Palácio do Buriti apresenta armaduras expostas em toda sua estrutura.

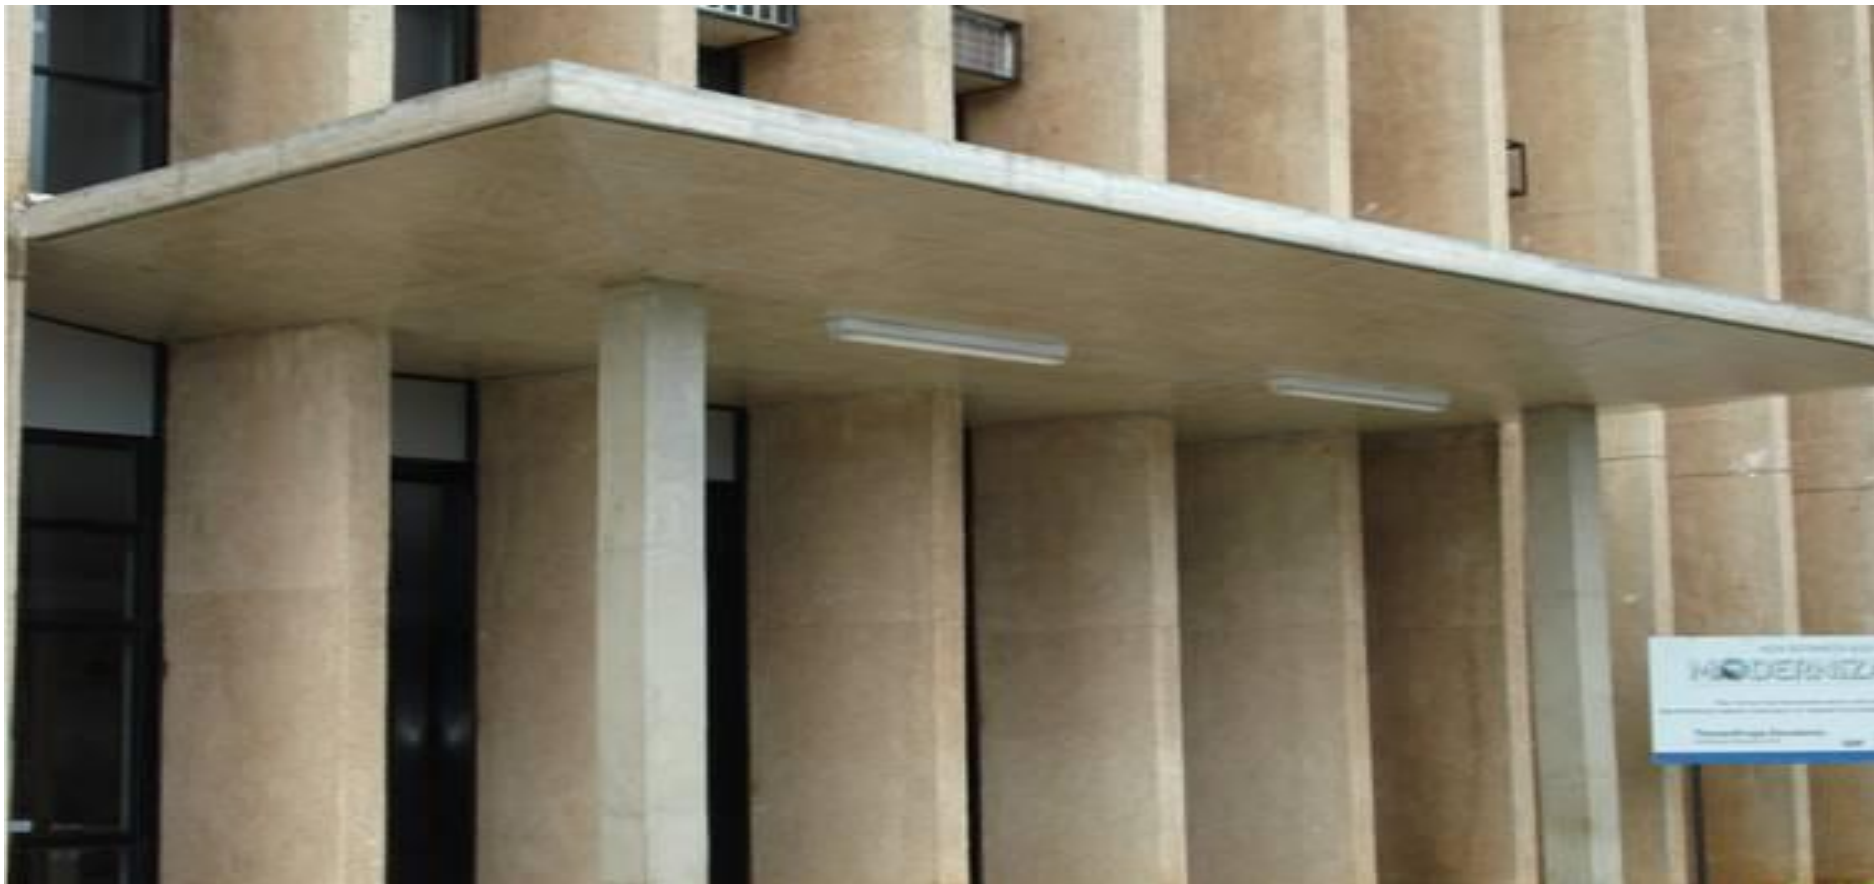
Reformada, marquise do Palácio Buriti não apresenta mais problemas estruturais

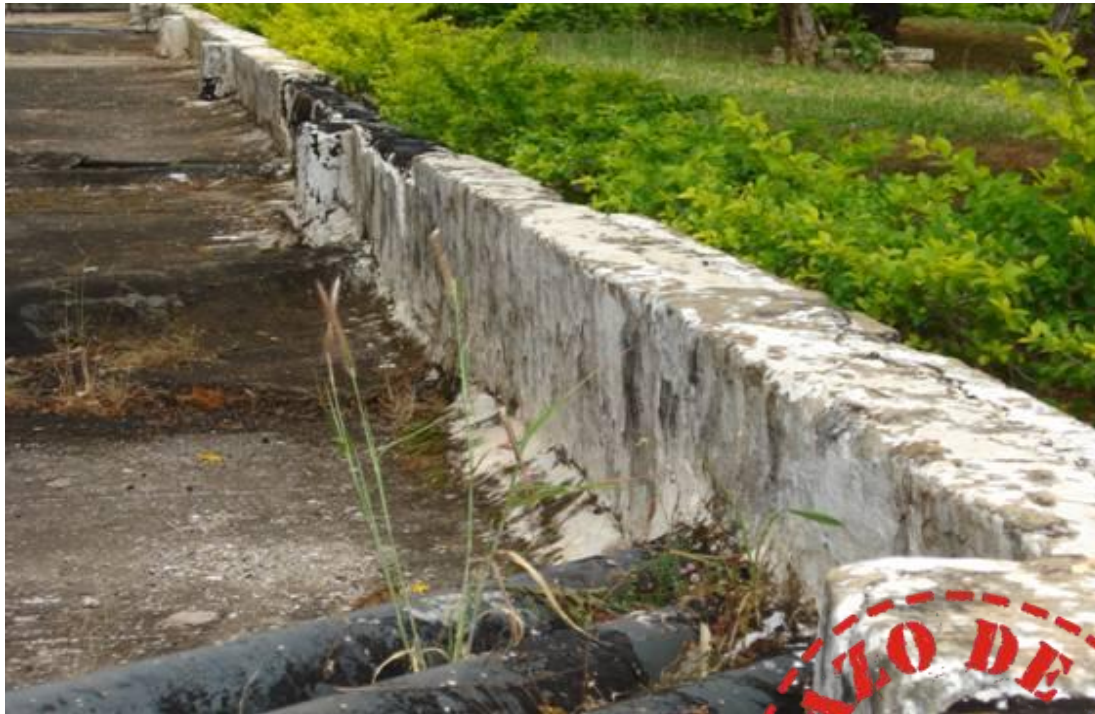
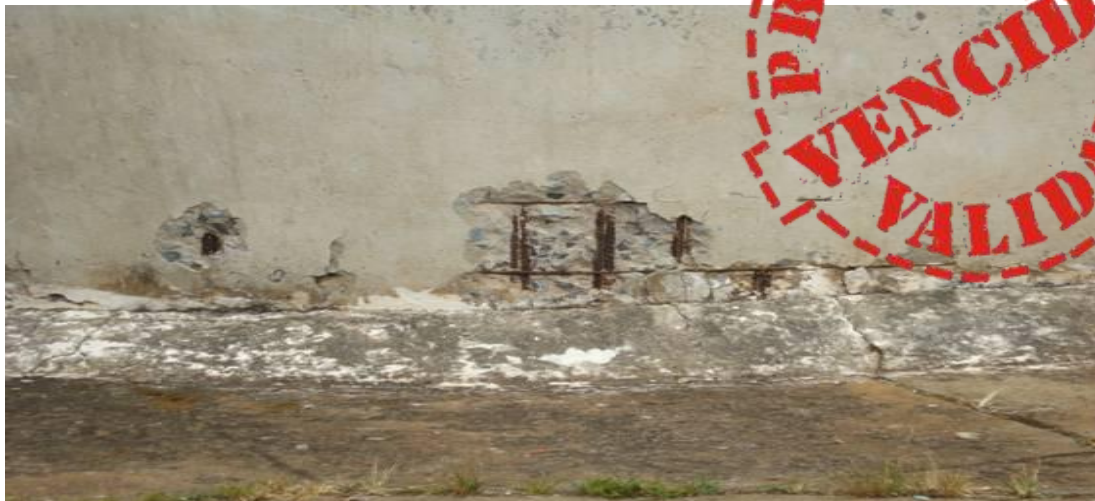
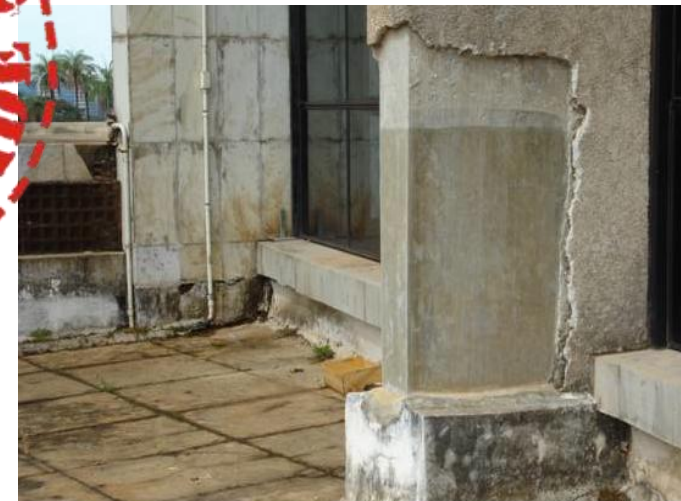
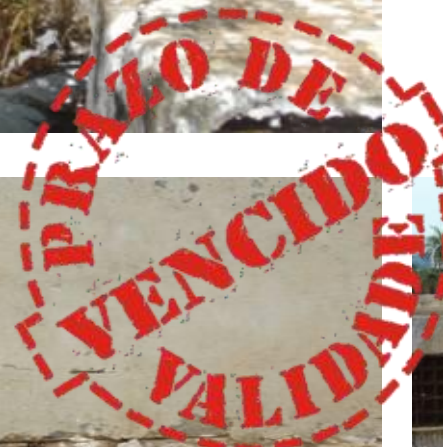
Distrito Federal Palácio Buriti

Apesar da reforma da Marquise, entorno apresenta problemas de estrutura com revestimento danificado (abaixo), e estrutura com descolamento de placas, piso e mureta da área externa danificados (ao lado) e armadura exposta, sujeita à corrosão

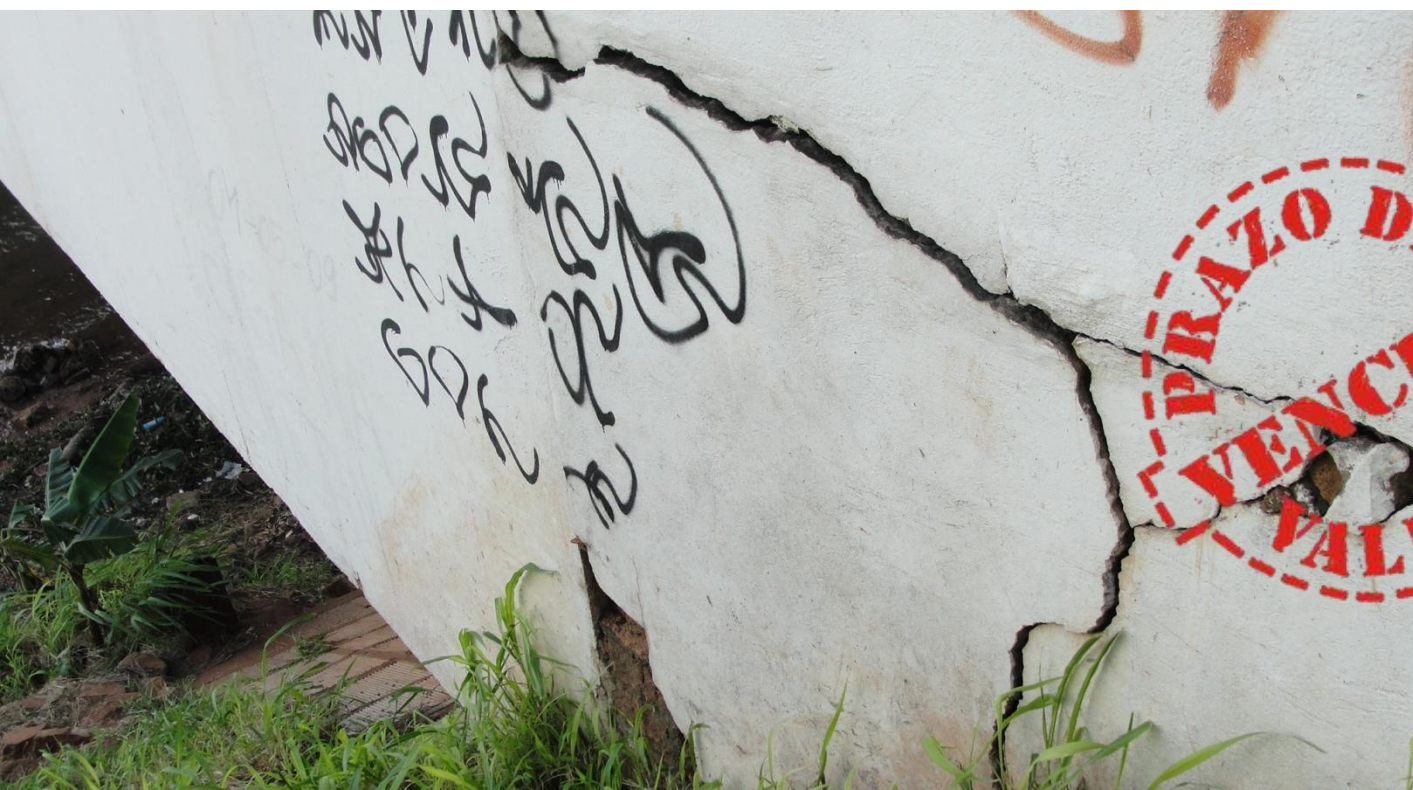
Distrito Federal Ponte Costa e Silva

Trincas e rachaduras
na base da ponte.
Fissuras com mais de
3 cm de espessura na
estrutura de apoio em
uma das margens.

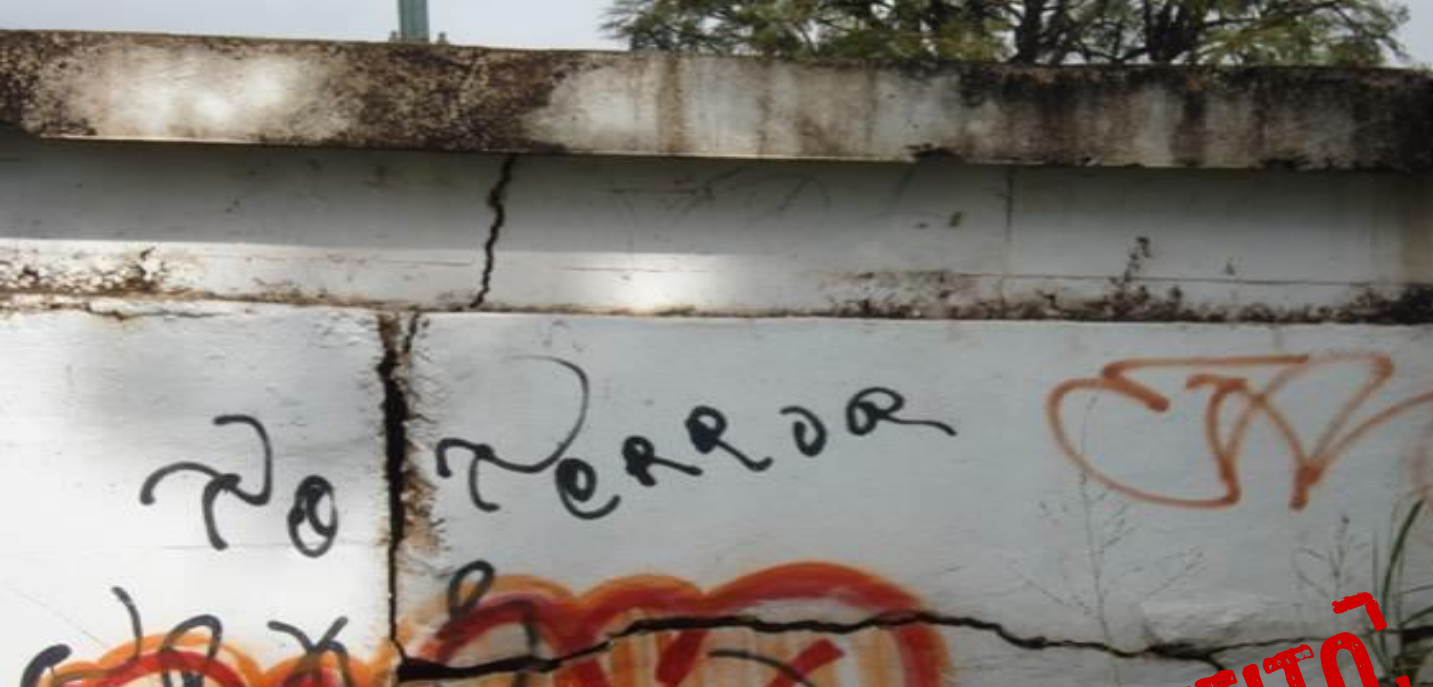
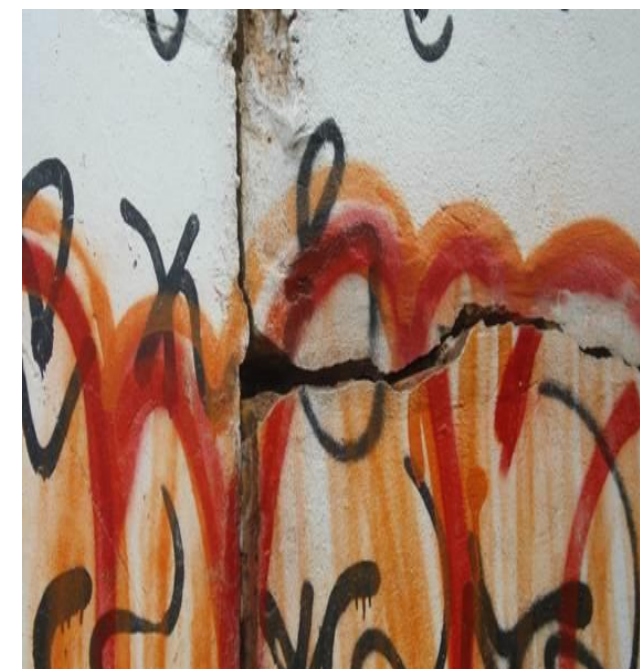
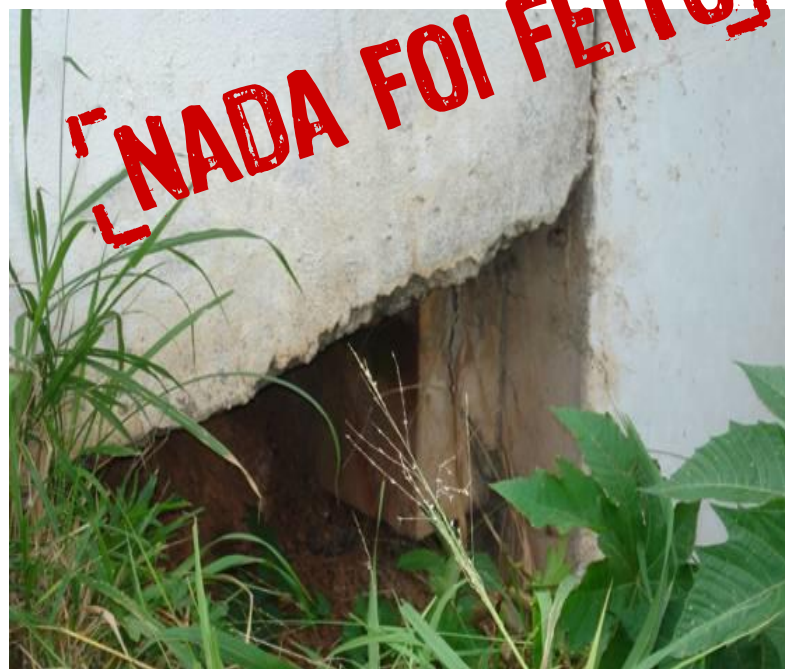
Distrito Federal Ponte Costa e Silva

Trincas e rachaduras na base da ponte. Fissuras com mais de 3,5 cm de espessura na estrutura de apoio em uma das margens e solapamento parcial de aterro, o que pode ocasionar descalçamento da laje de transição.

「NADA FOI FEITO」

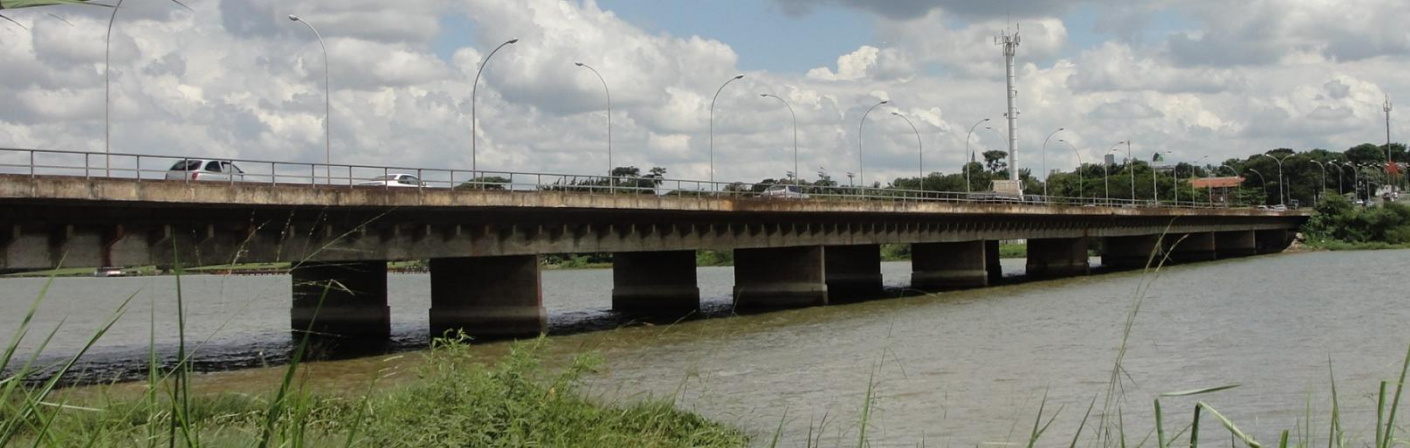
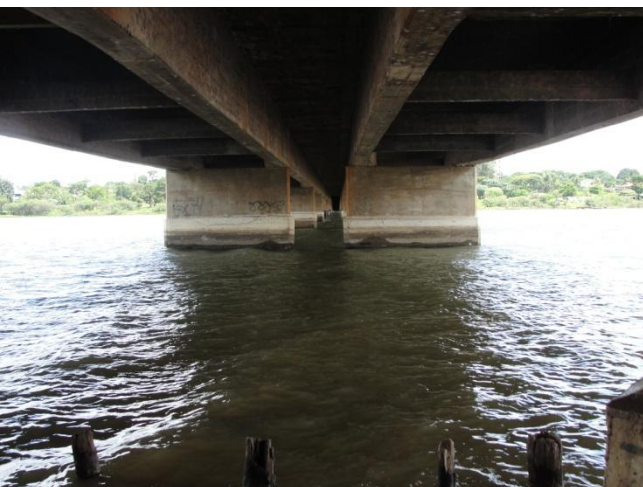
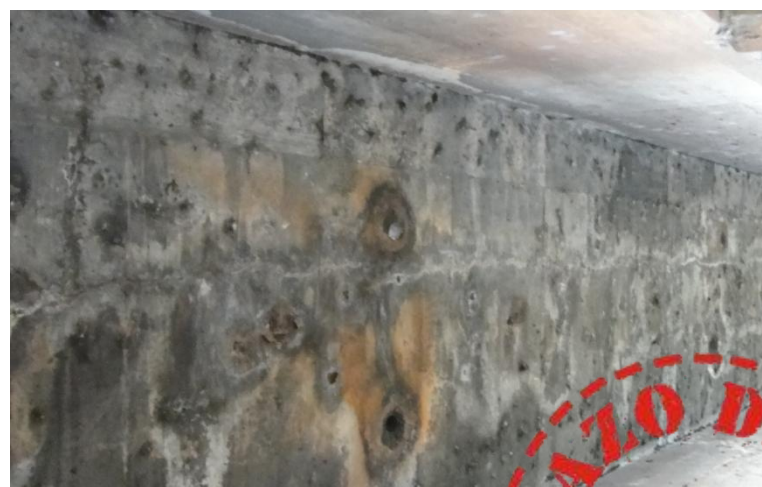
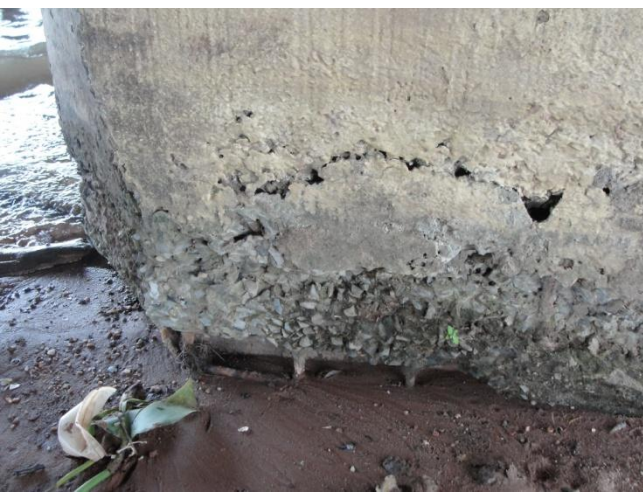
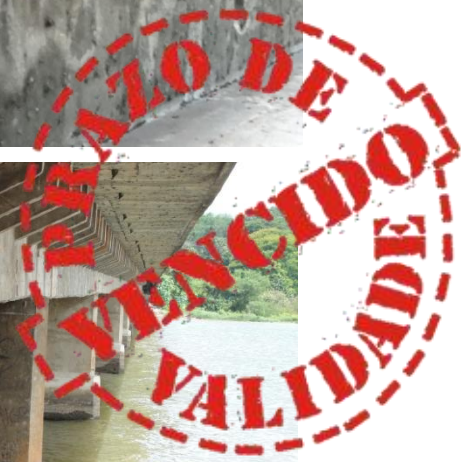
Distrito Federal Ponte das Garças

Pilares de apoio com
segregação. Vigas da
ponte apresentam
eflorescência e
lixiviação.

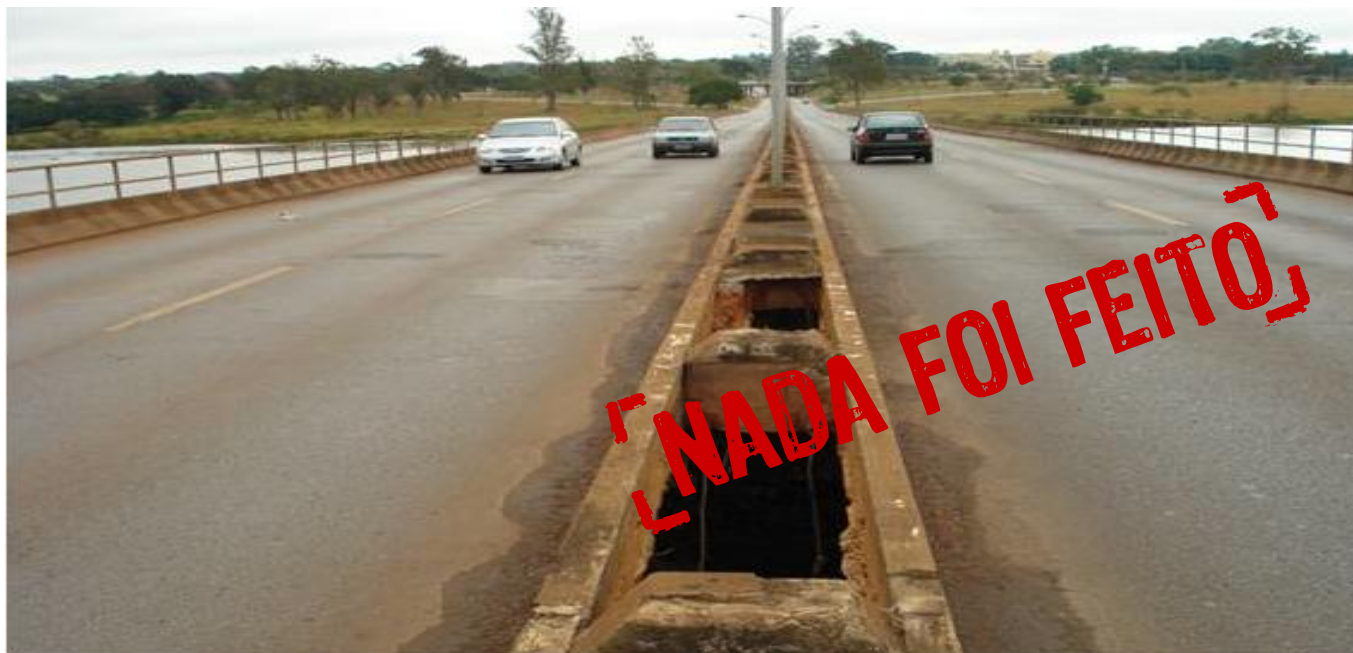
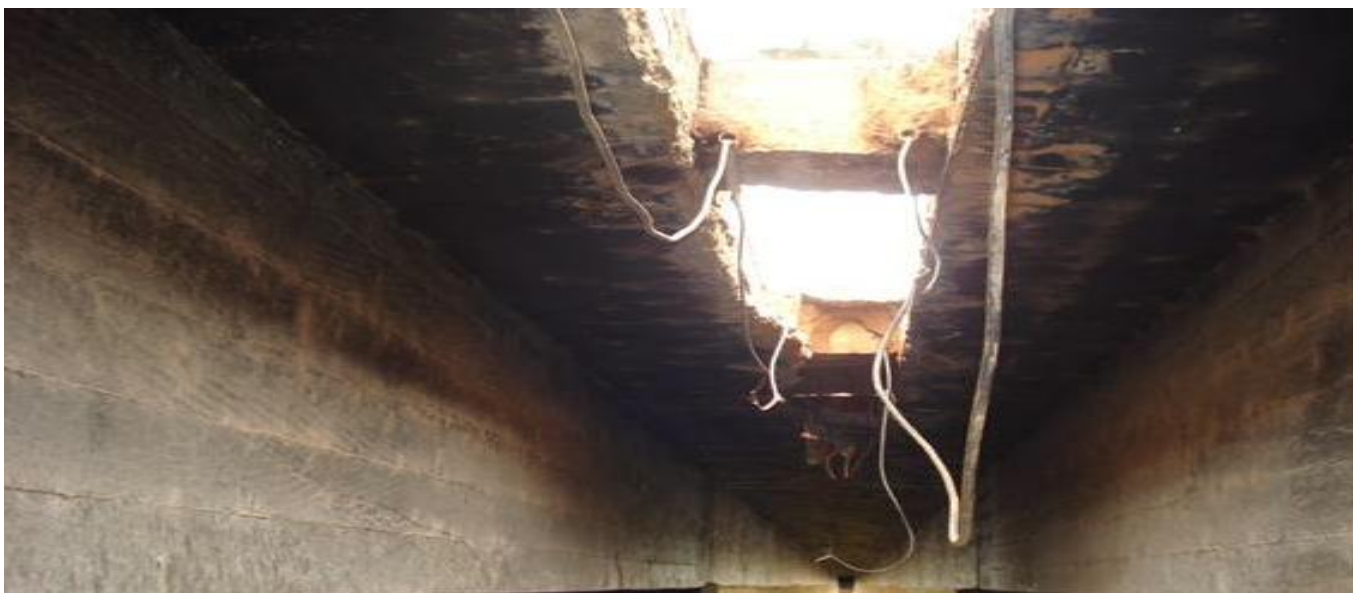
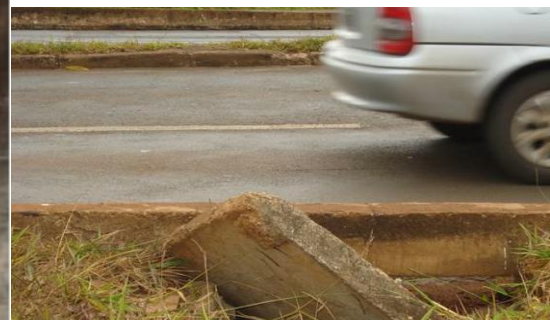
Distrito Federal Ponte das Garças

Além dos problemas apresentados no estudo anterior, agora a ponte apresenta deslocamento do concreto entre as pistas, sujeito a acidentes com pedestres. Abaixo, bueiro com tampa parcialmente removida, sujeito a acidentes com pedestres

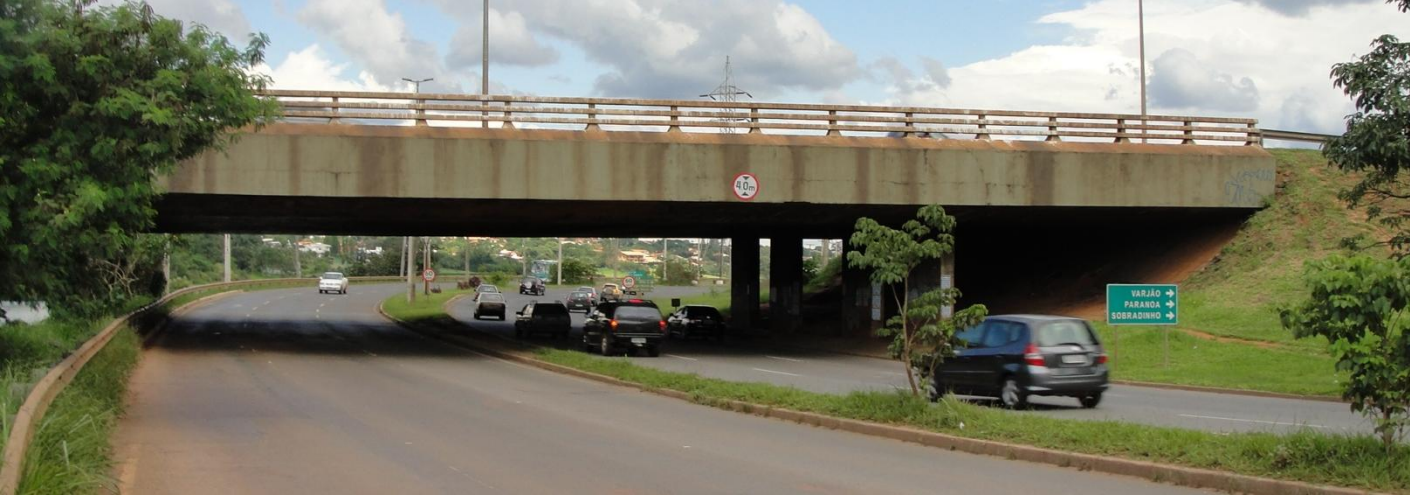
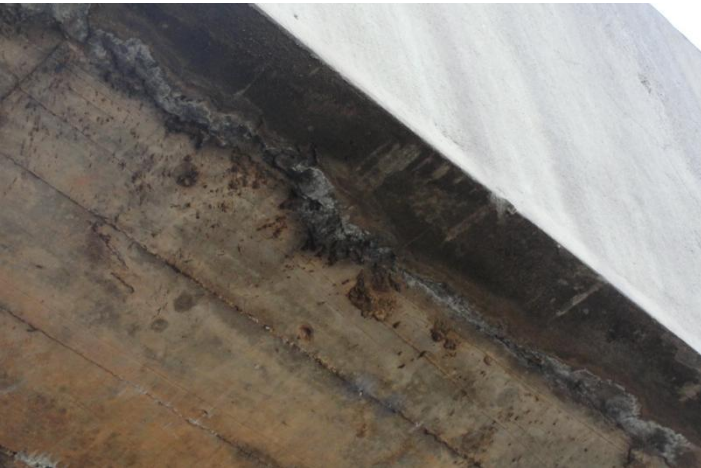
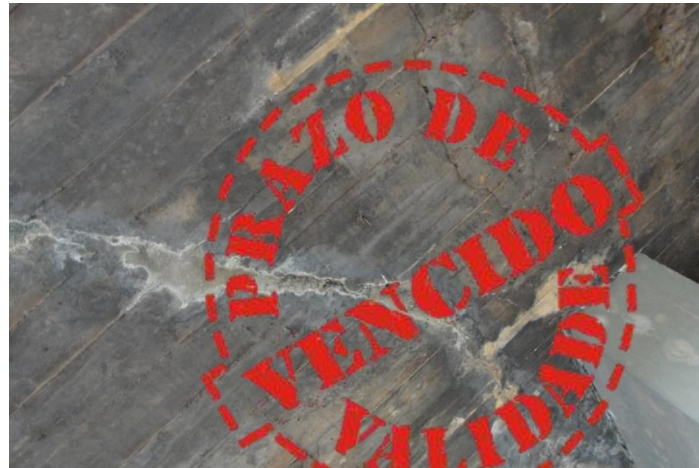
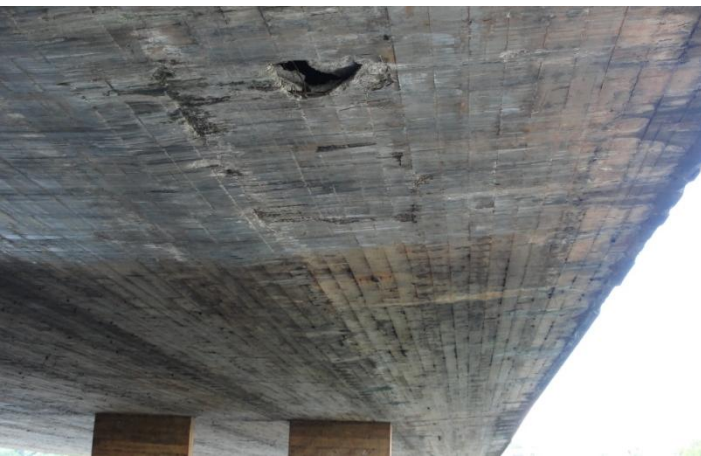
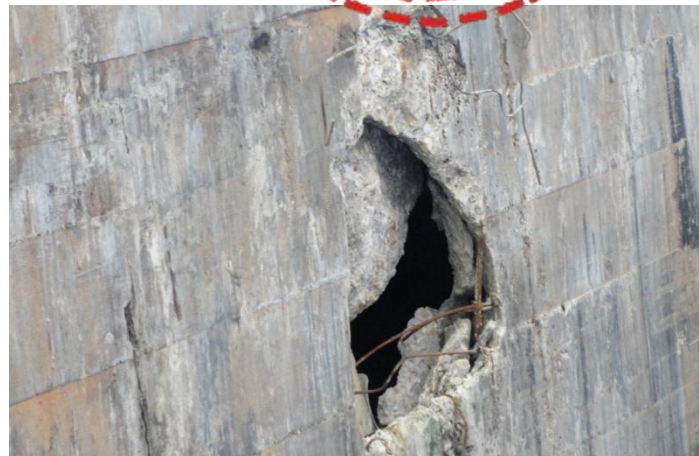
Distrito Federal Ponte do Bragueto

Ponte com alto volume de tráfego que é importante ligação do plano piloto com bairros e cidades ao norte, apresenta pontos de carbonatação, armaduras expostas e buraco provocado por batida de caminhão.

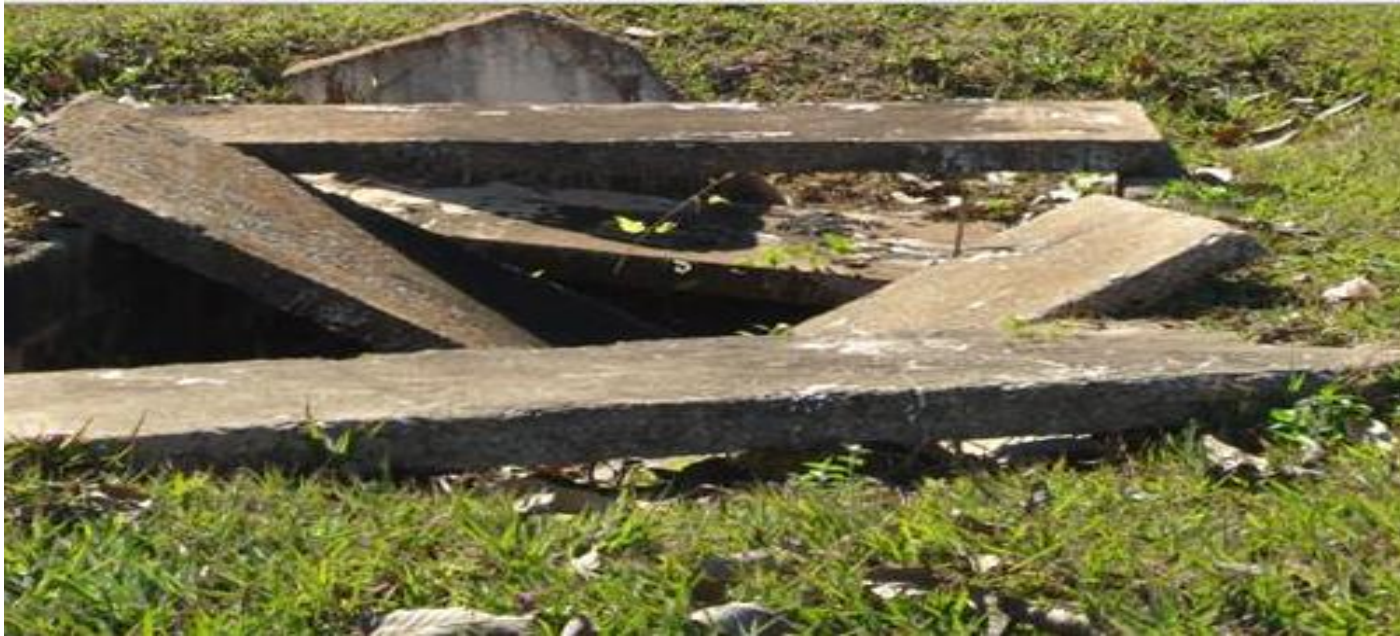
Distrito Federal Ponte do Bragueto

O talude da ponte continua desprotegido e a desmoronar-se, o número de buracos na parte inferior da plataforma aumentou, podendo comprometer a segurança estrutural da ponte. Alerta máximo pois trata-se de uma ponte de alto tráfego em Brasília

「NADA FOI FEITO」

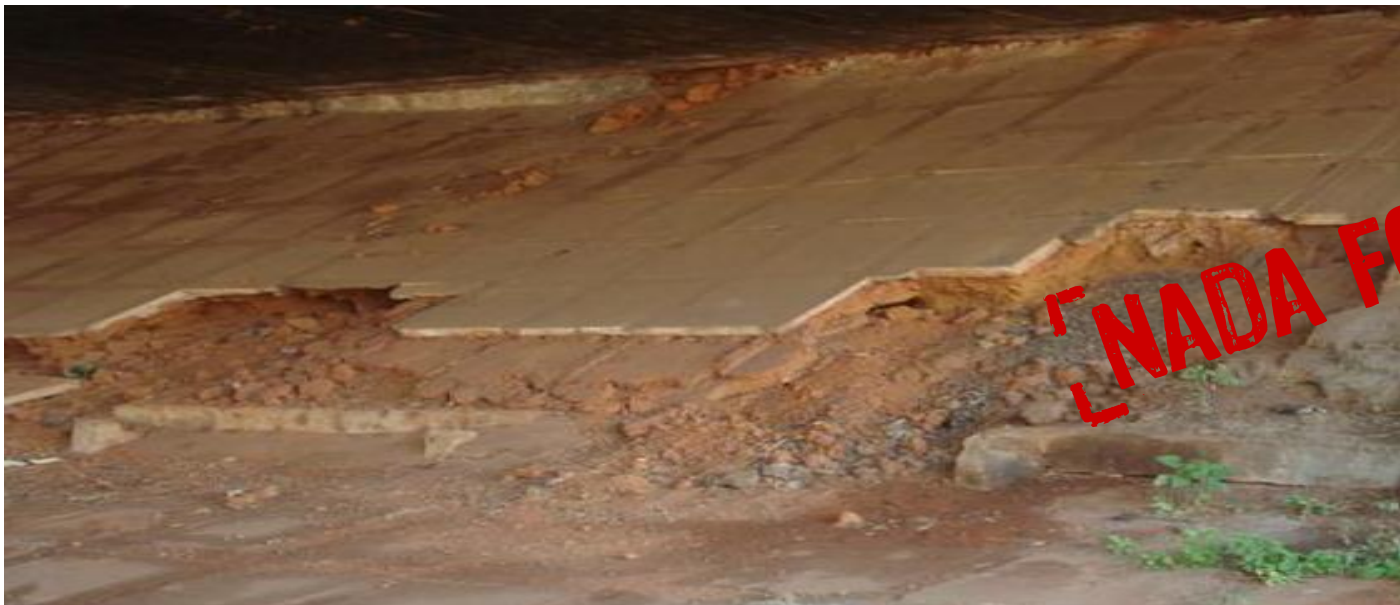
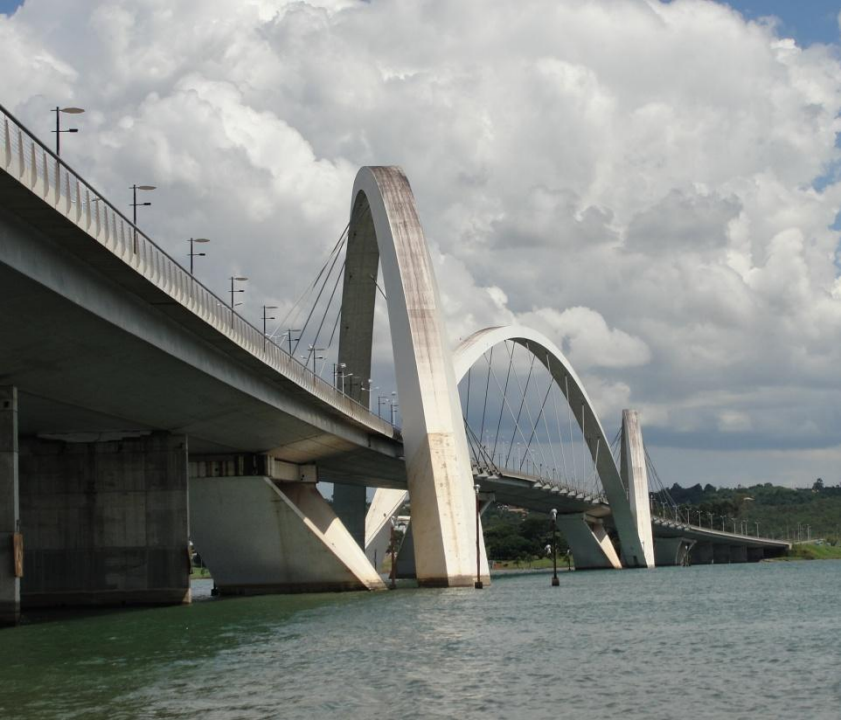
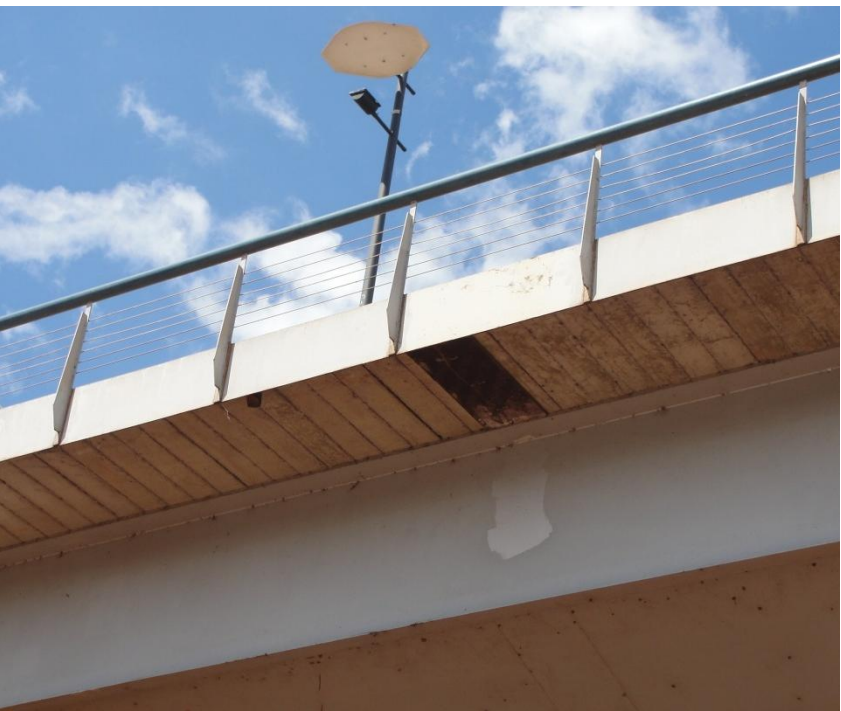
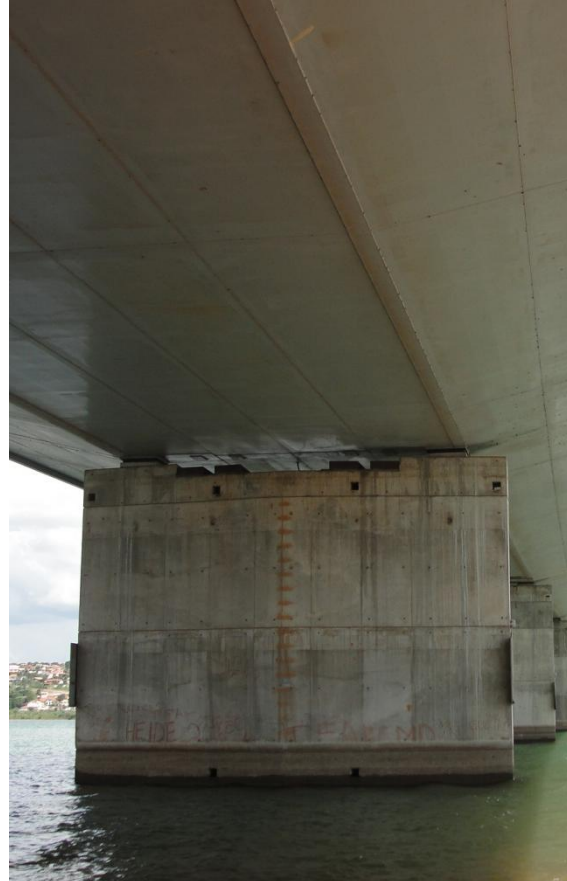
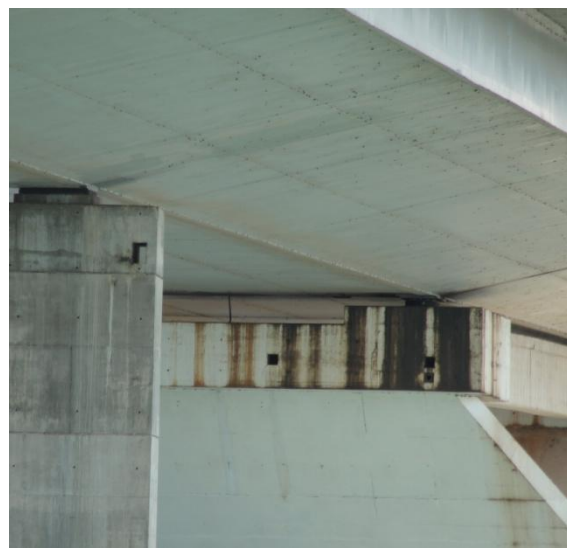
Distrito Federal Ponte do Bragueto

Bueiro com tampas removidas, local sujeito a acidentes com pedestres e proteção do talude danificada.

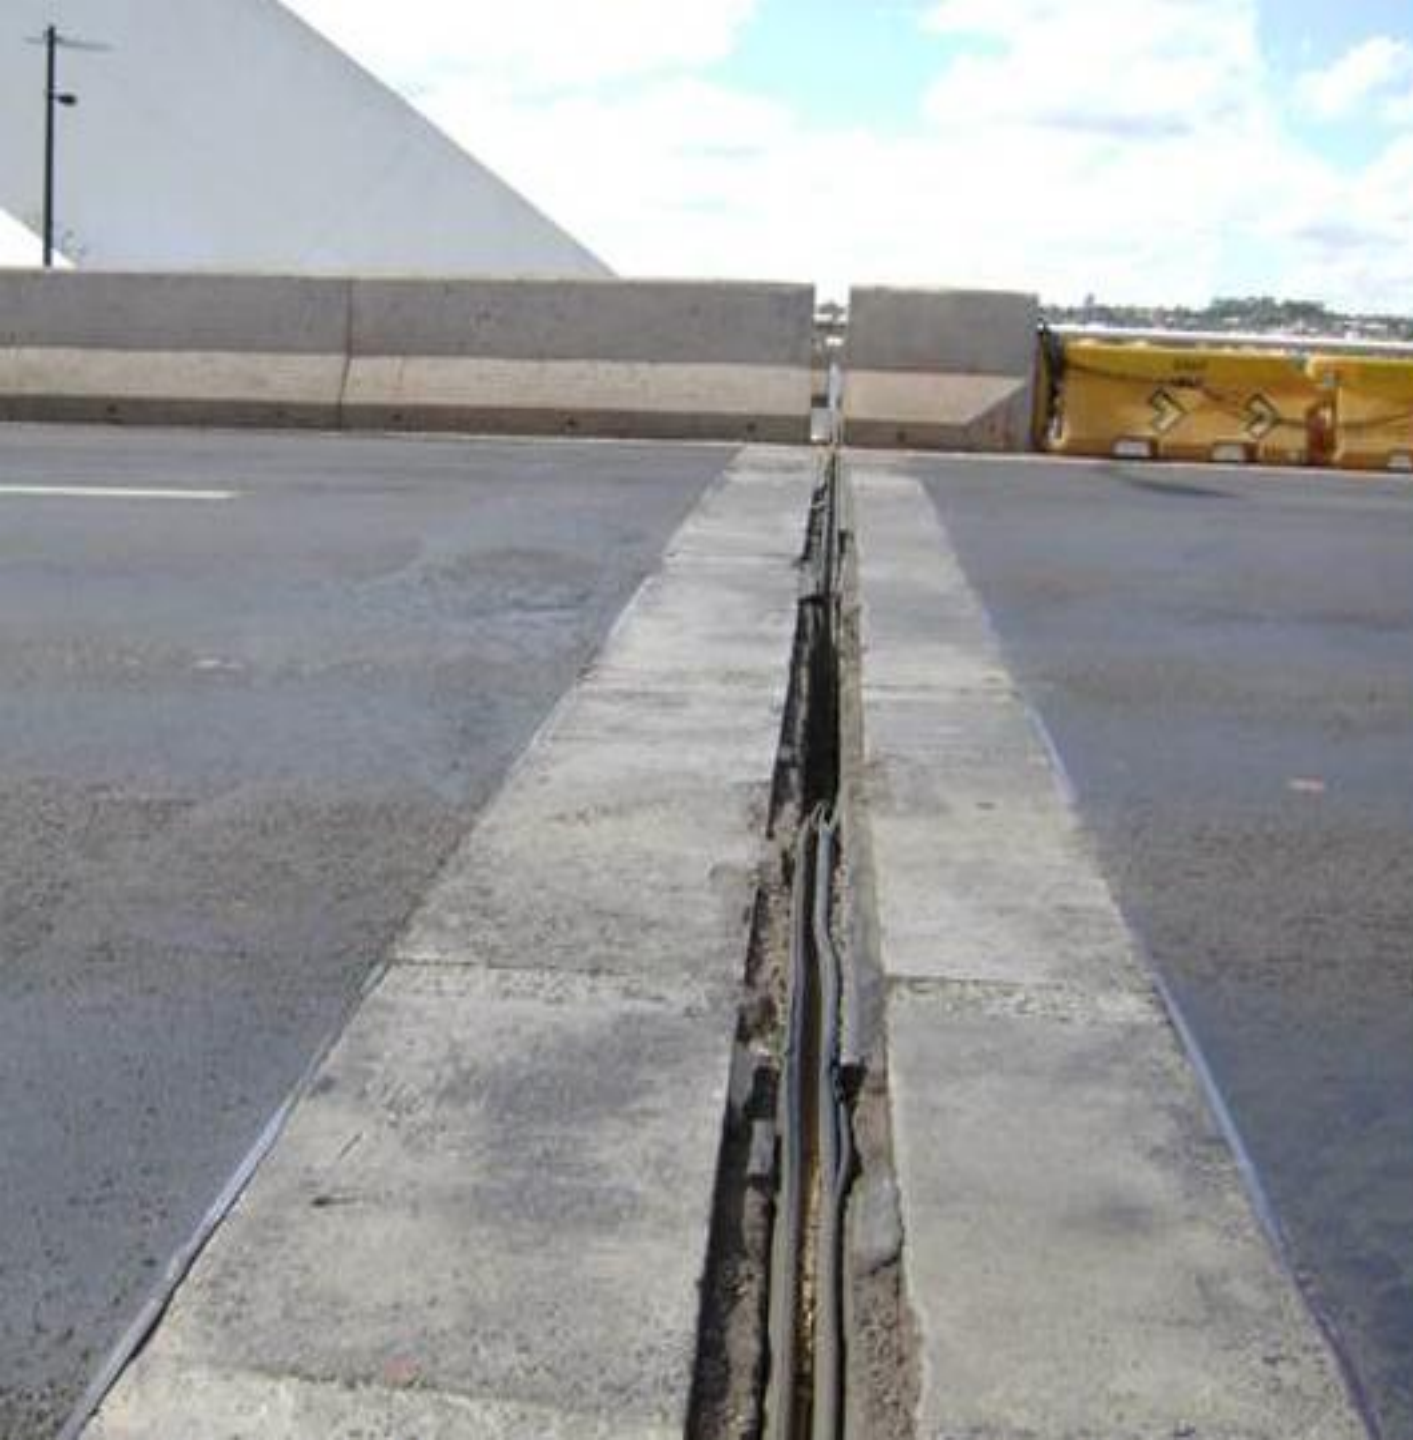
Distrito Federal Ponte JK

Eleita em 2003 como a ponte mais bonita do mundo pela Sociedade de Engenharia do Estado da Pennsylvania, nos Estados Unidos, a Ponte Juscelino Kubitschek já apresenta alguns indícios de falta de manutenção, como deslocamento e pontos de infiltração.

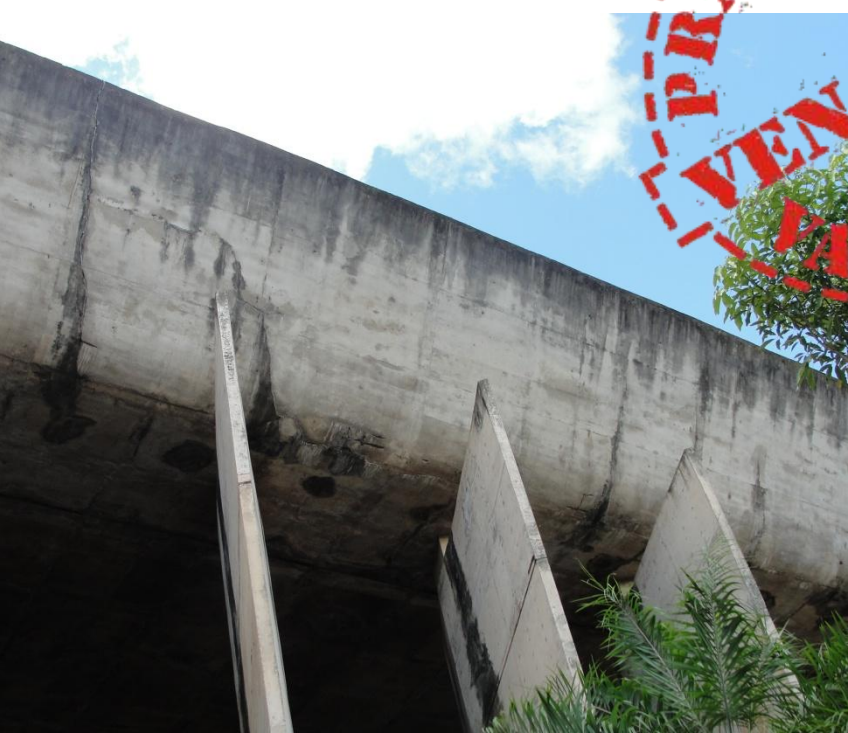
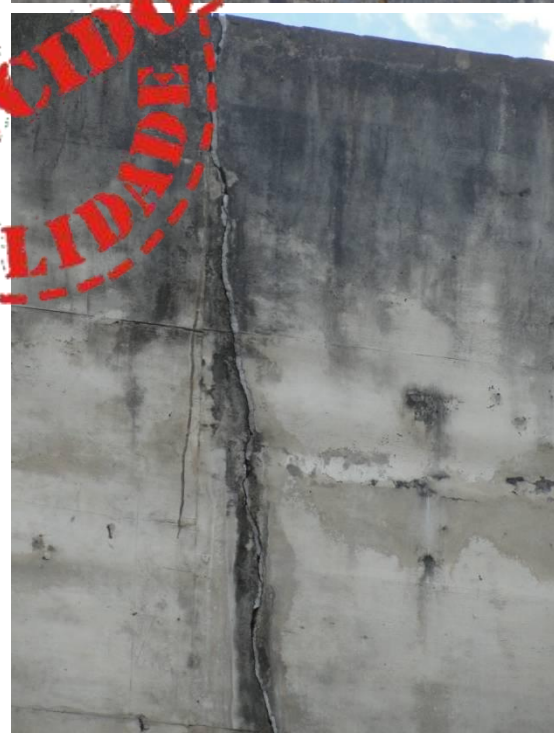
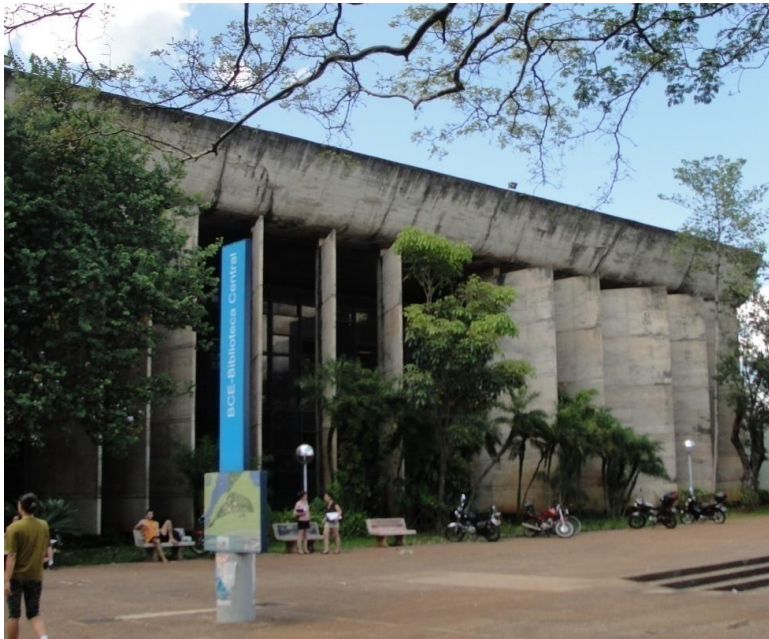
Distrito Federal UNB

Prédios da Reitoria do ICC e da Biblioteca apresentam infiltrações, trincas, rachaduras, segregação do concreto e pontos isolados com amaduras expostas.
