Infraestrutura do Distrito Federal

Prazo de Validade Vencido II

**AGOSTO
2011**

Objetivos

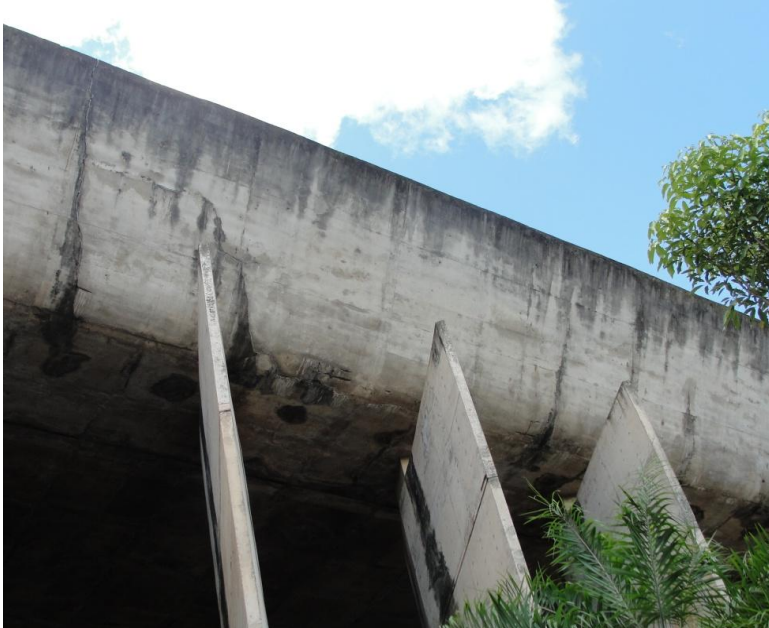
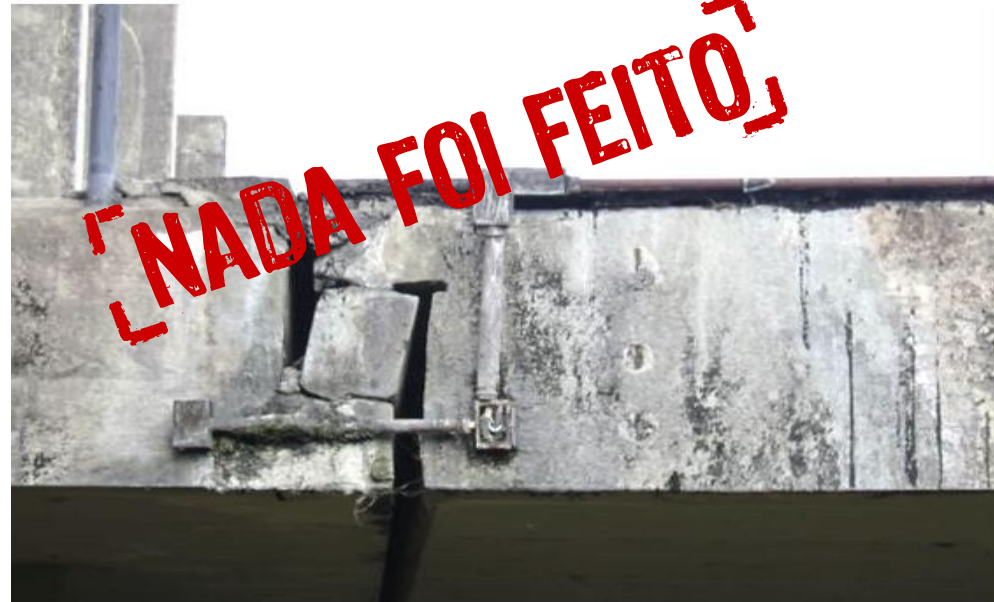
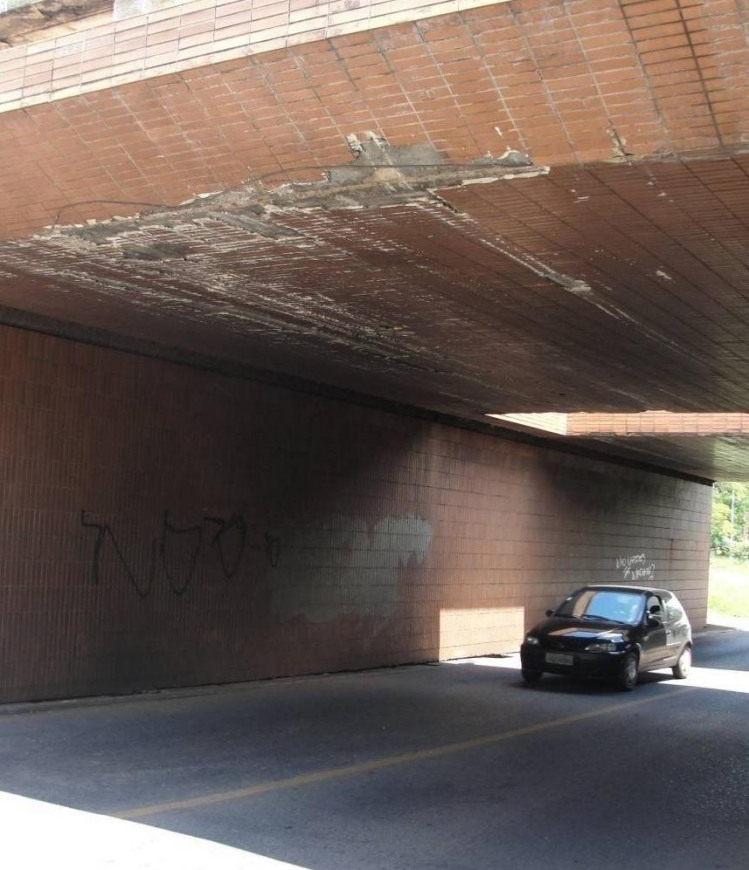
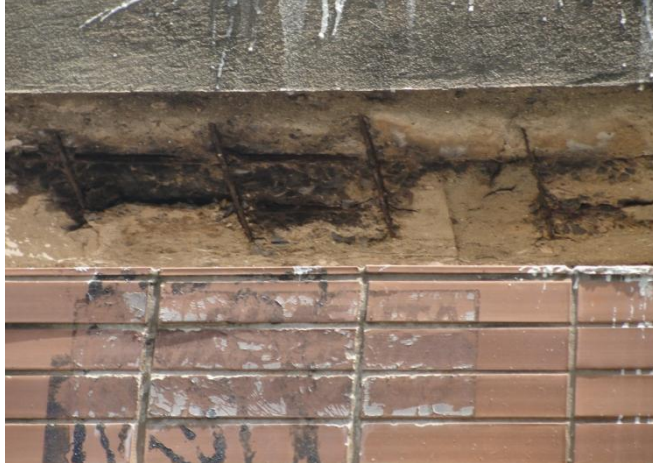
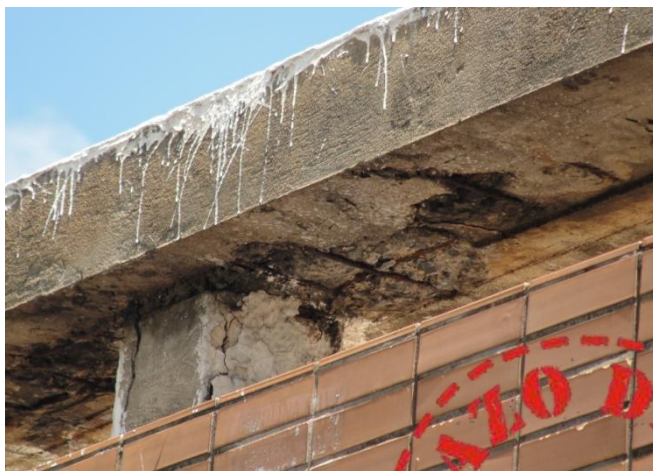
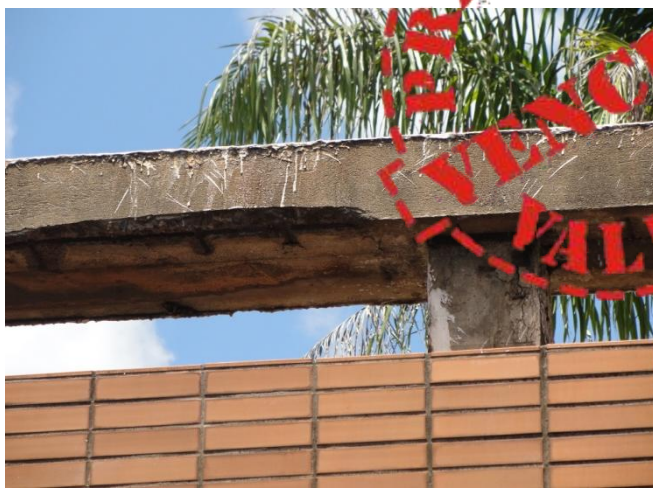
Distrito Federal UNB

Problemas estruturais persistem. Aumenta a necessidade de uma intervenção., com custos mais altos que em 2009

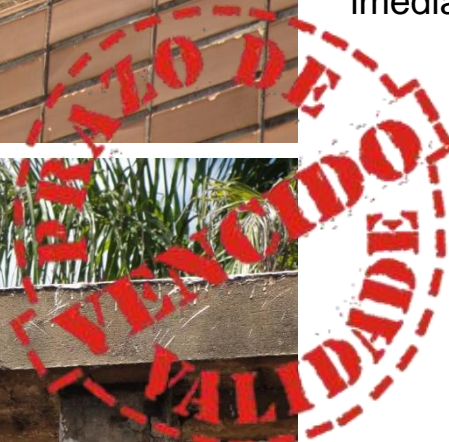
Distrito Federal Viaduto da 216-Sul

Base do tabuleiro do viaduto foi danificada por veículos com excesso de altura. Armaduras de aço rompidas exigem imediata reparação.

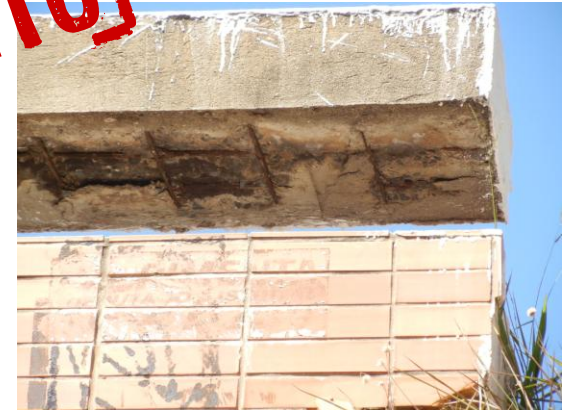
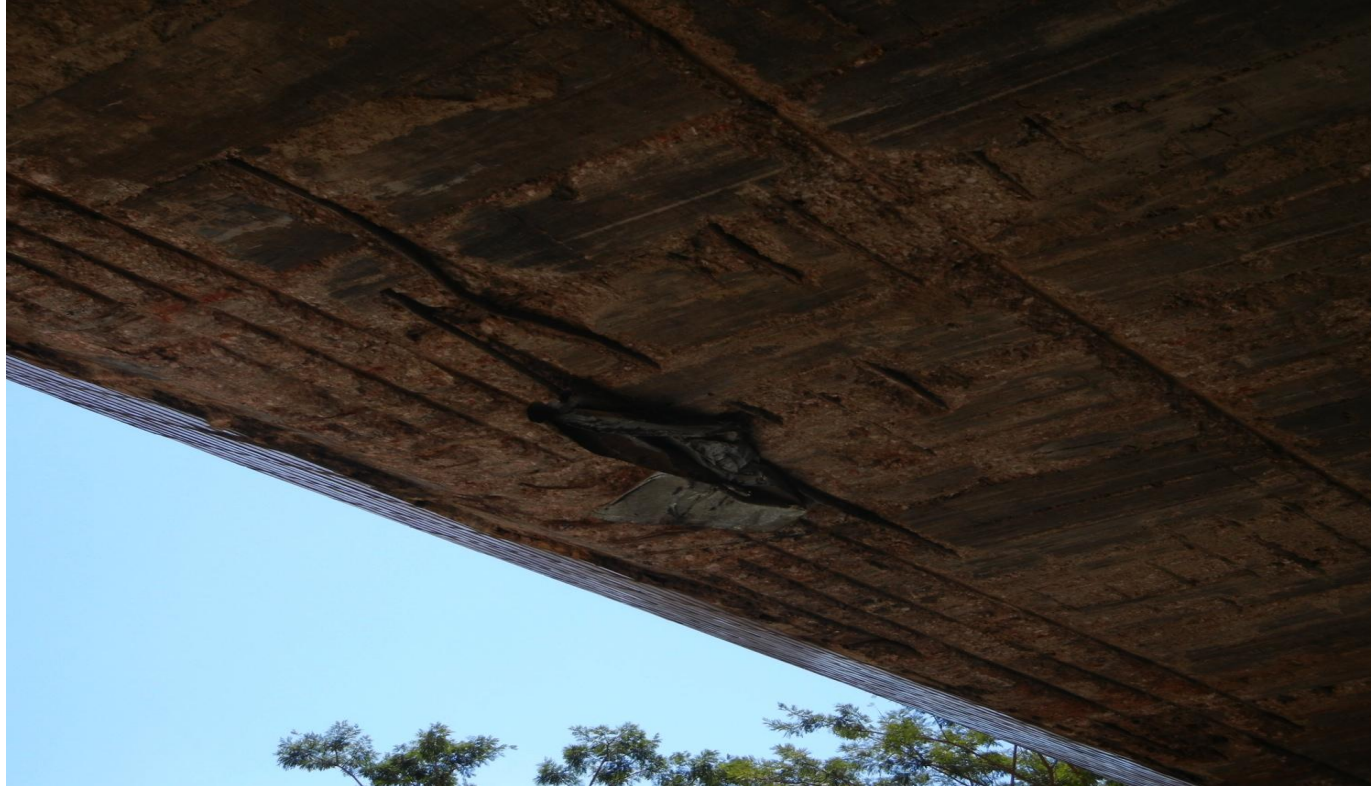
Distrito Federal Viaduto da 216-Sul

Base do tabuleiro do viaduto foi danificada por veículos com excesso de altura. Armaduras de aço rompidas exigem imediata reparação.

[NADA FOI FEITO]

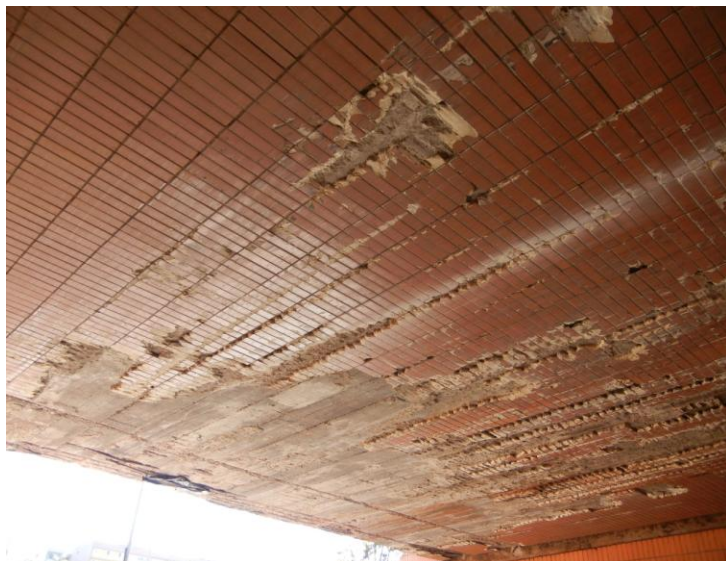
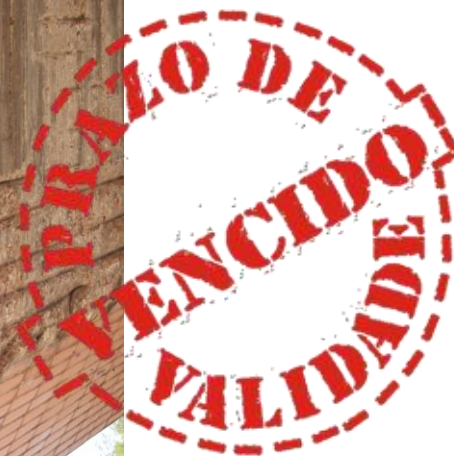
Distrito Federal Viaduto da 204 Sul

Base do tabuleiro do viaduto foi danificada por veículos com excesso de altura. Armaduras de aço rompidas exigem imediata reparação.

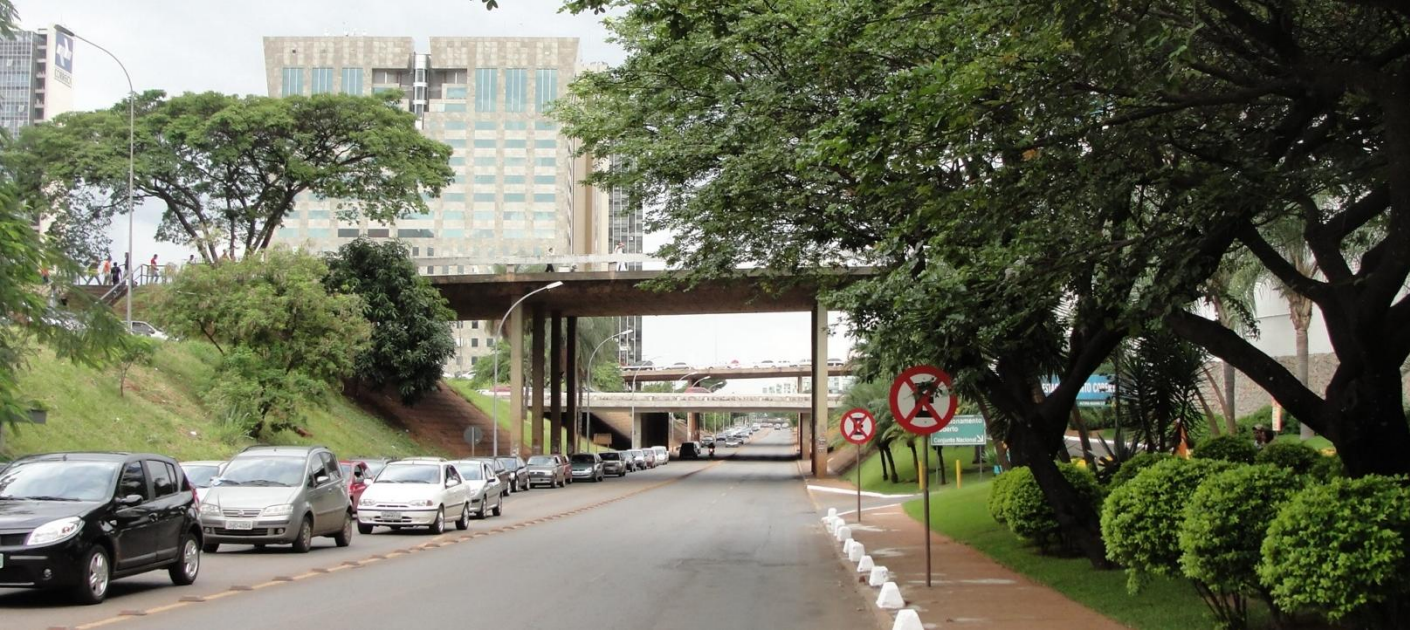
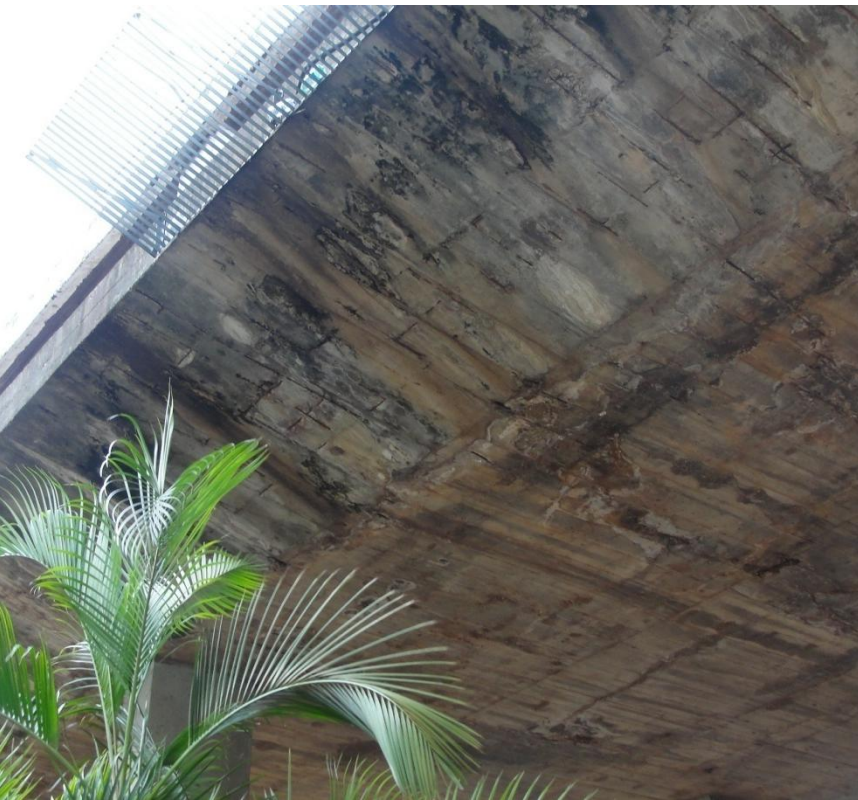
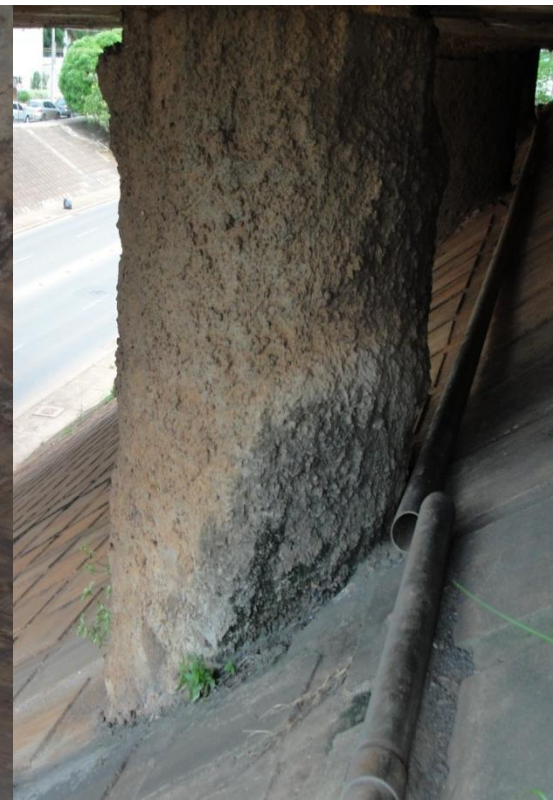
Distrito Federal Viaduto N2 Norte

Complexo de viadutos ao lado do Shopping Conjunto Nacional apresentam diversos sinais de falta de manutenção. Armaduras expostas, pilares com segregação e diversos pontos de infiltração.

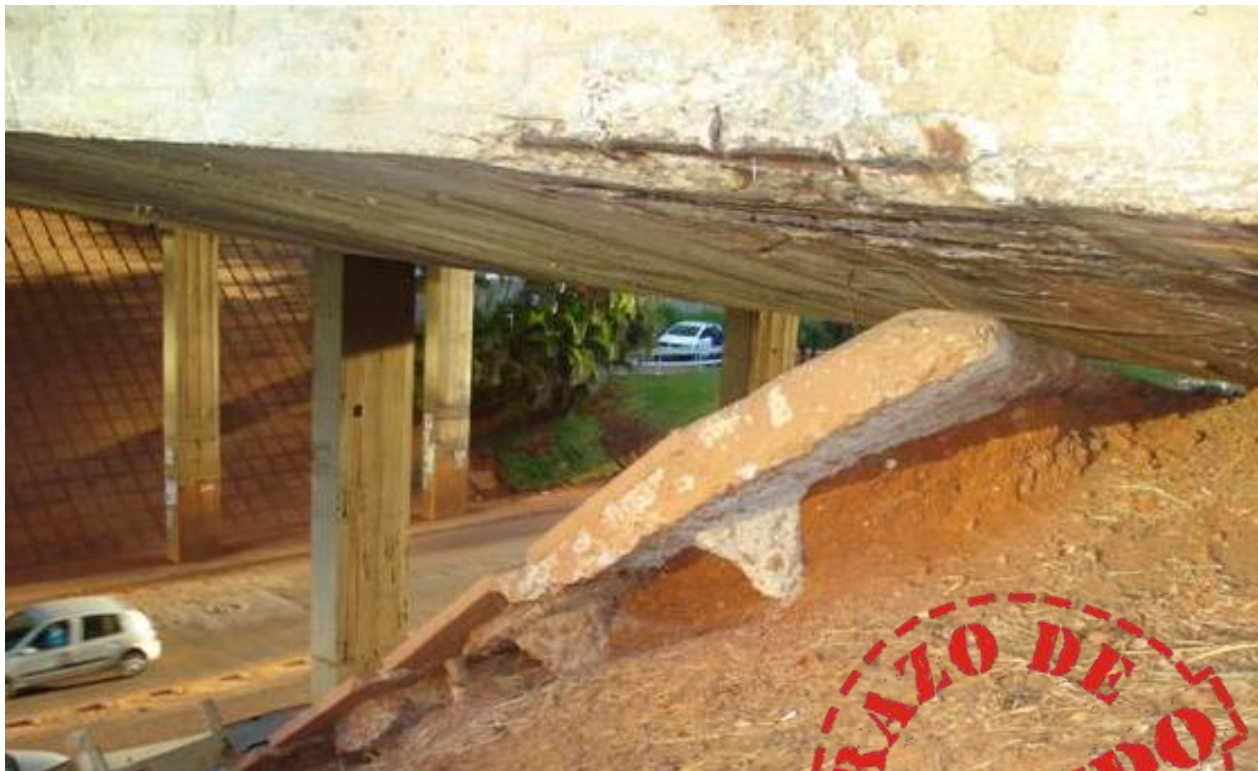
**Distrito Federal
Viaduto
N2 Norte**

Descolamento de placas na parede norte do aterro do Viaduto do Conjunto Nacional, próximo ao Buraco do Tatú.

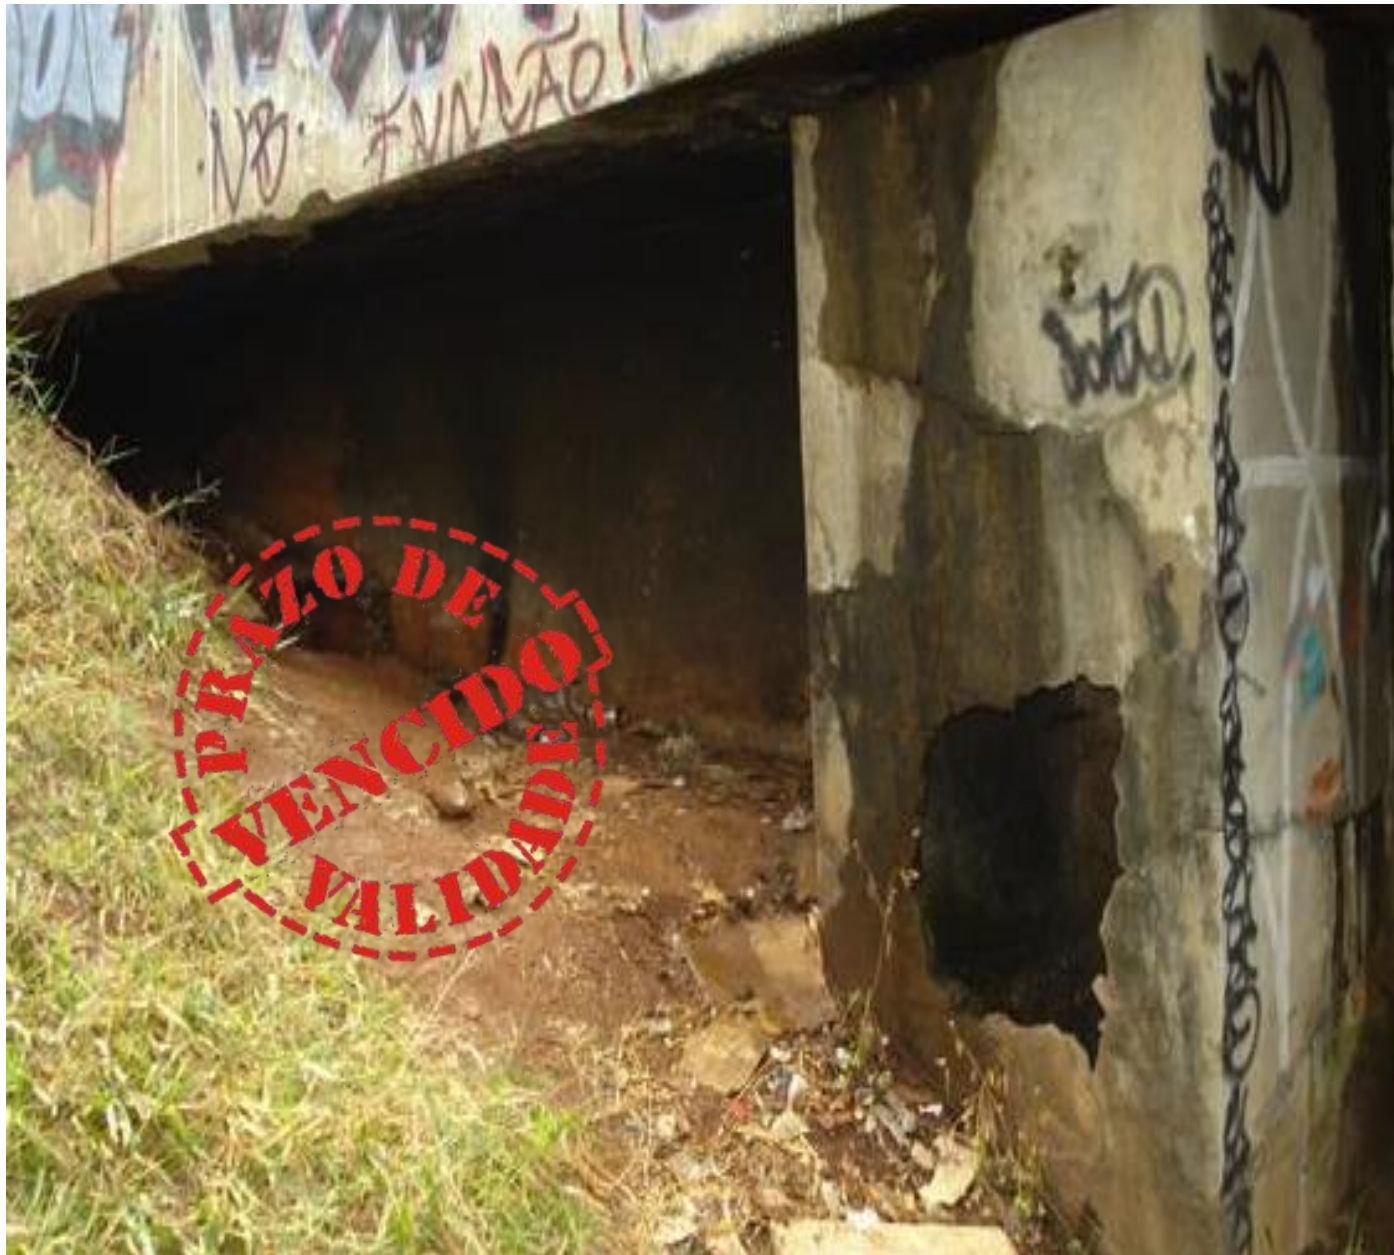
**Viaduto WSUL
sobre a Galeria
dos Estados**

Viaduto do Eixão no Setor Comercial Sul / Setor Bancário Sul. Apresenta o agravamento dos problemas apresentados em 2009, necessitando de intervenção urgente face ao alto volume de veículos que ali trafega. Importante sofrer intervenção planejada para não comprometer ainda mais o trânsito de veículos em toda região central de Brasília

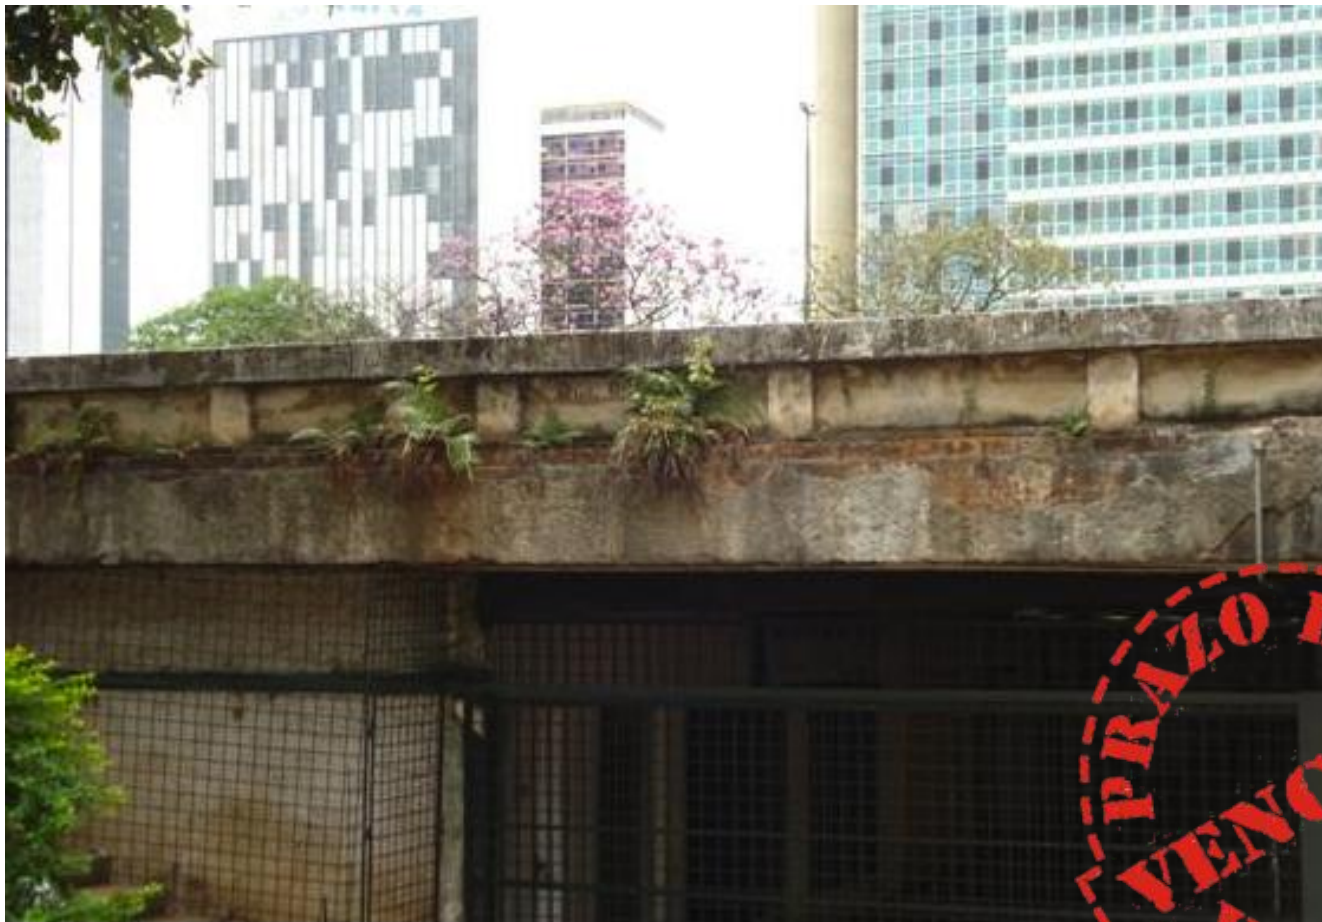
Viaduto da 216-Sul
sobre a Galeria
dos Estados

Estrutura com
carência de
manutenção.
