Infraestrutura de Salvador

Prazo de Validade Vencido

Obras avaliadas - Salvador

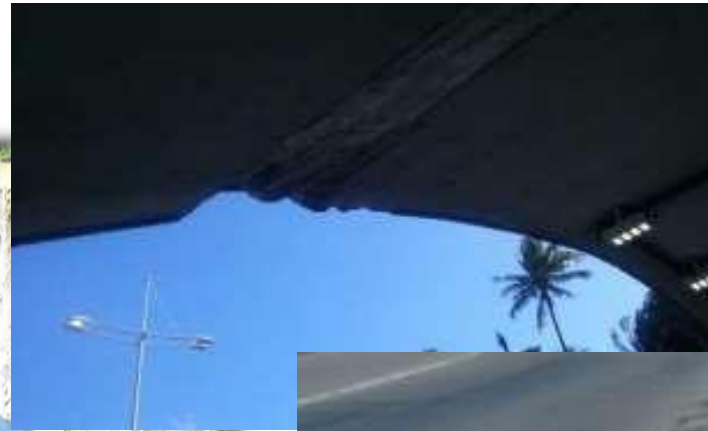
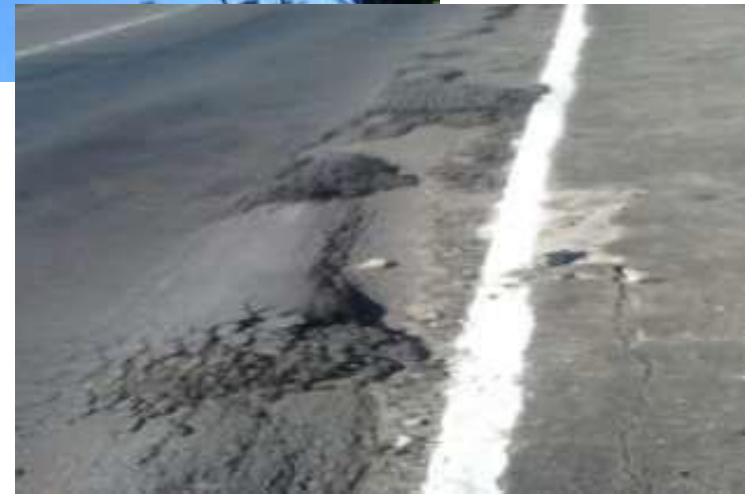
Túnel Américo Simas

Armadura exposta com ruptura no arco superior do túnel. No detalhe asfalto danificado

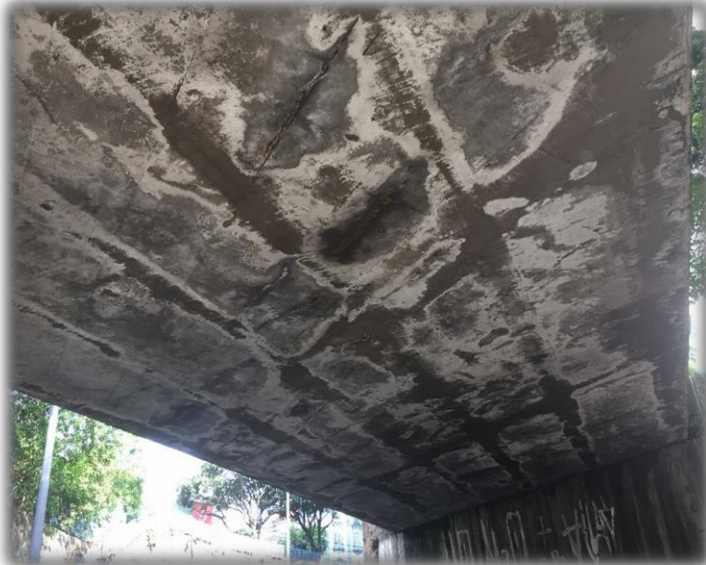
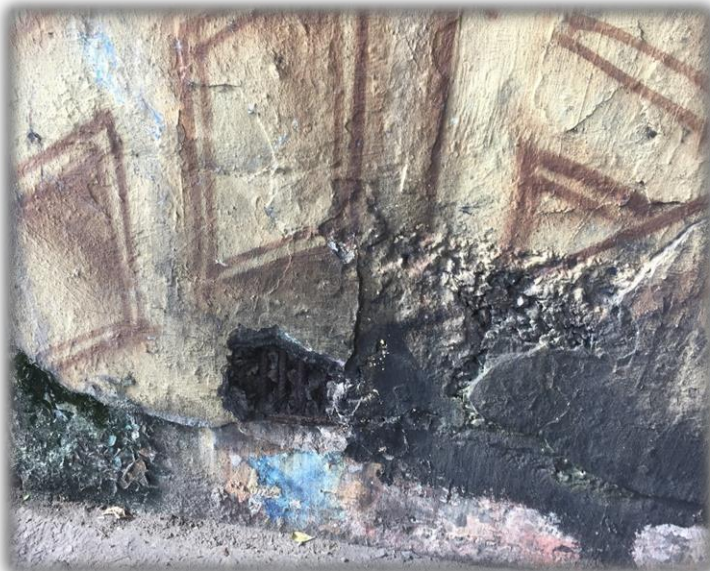
Viaduto Joana Angélica

Pilar com armadura e laje com armaduras e xpostas ; concreto disgregado .

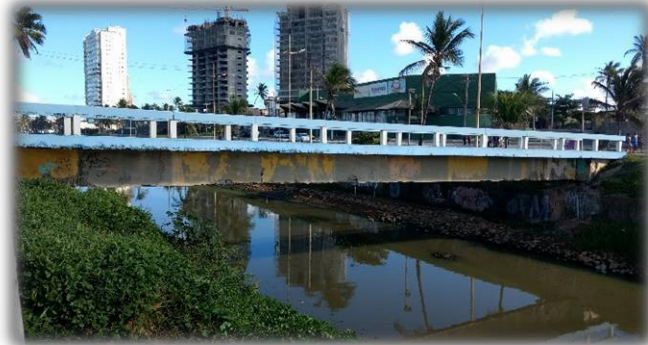
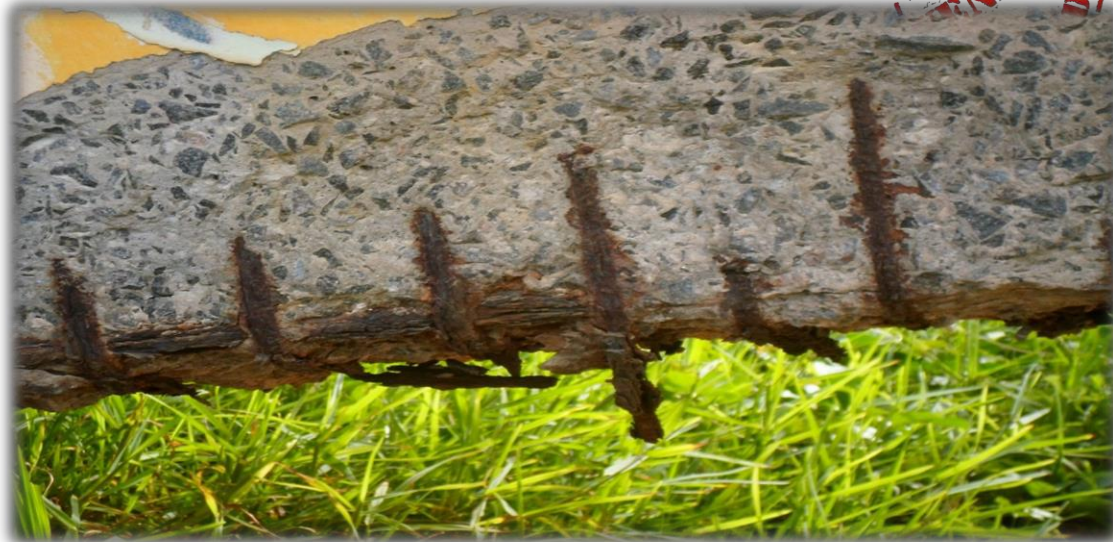
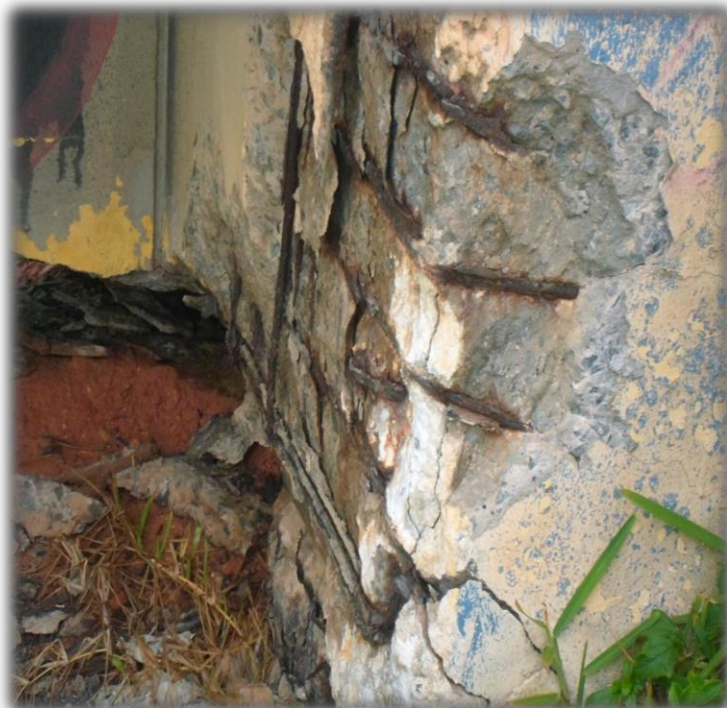
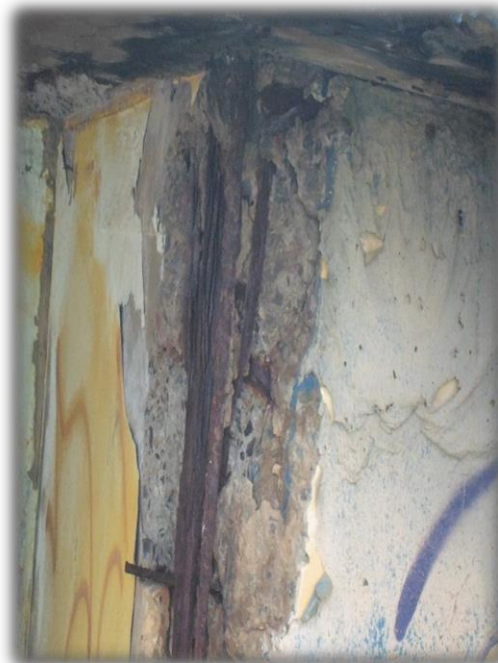
Passarela do Jaguaribe

Passarela em frente ao Hiper Ideal totalmente comprometida por falta de manutenção.

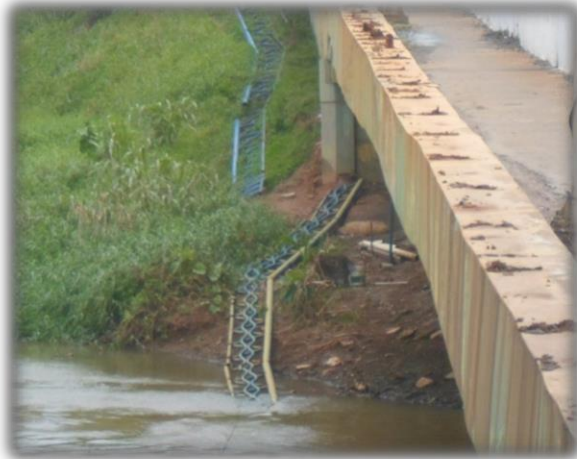
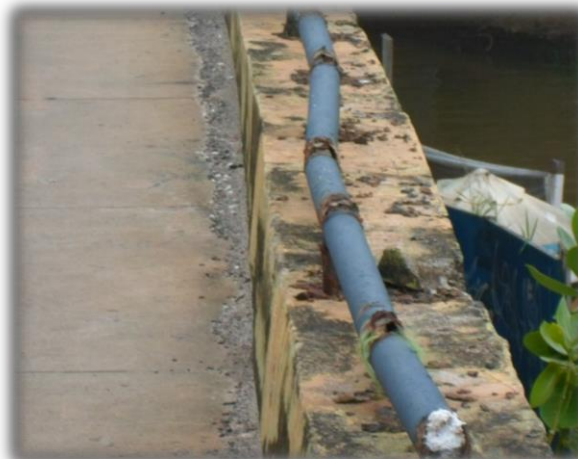
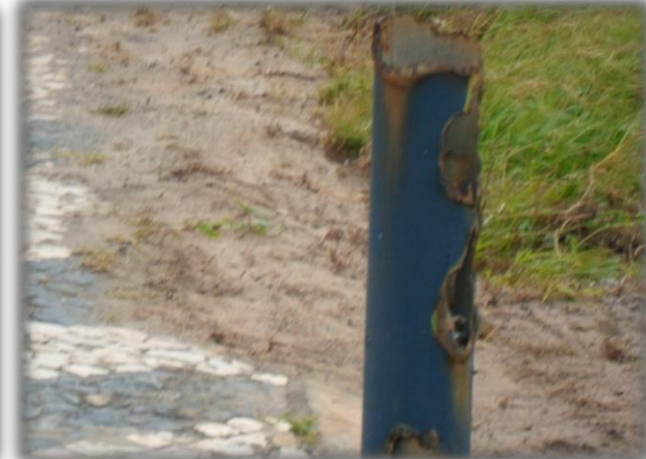
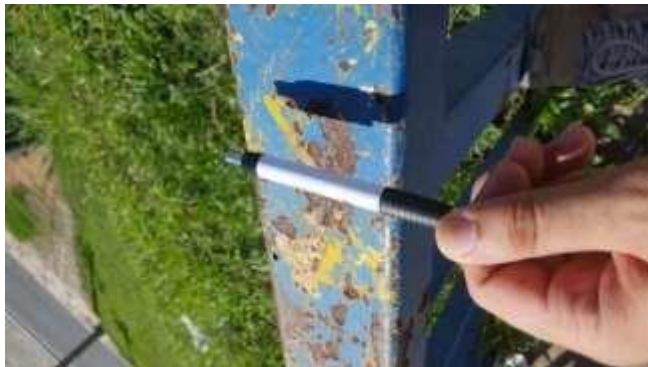
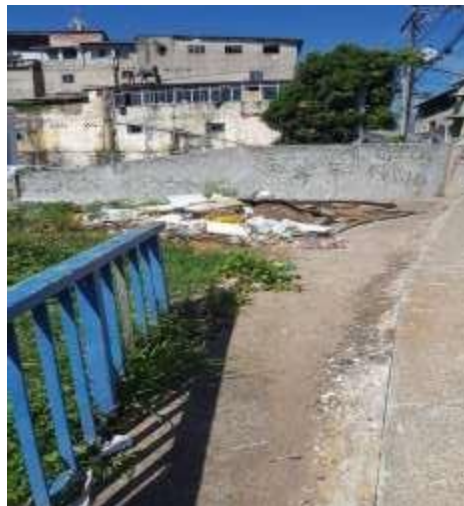
Viaduto do Sesc

Viaduto em frente ao Sesc totalmente comprometido por falta de manutenção.

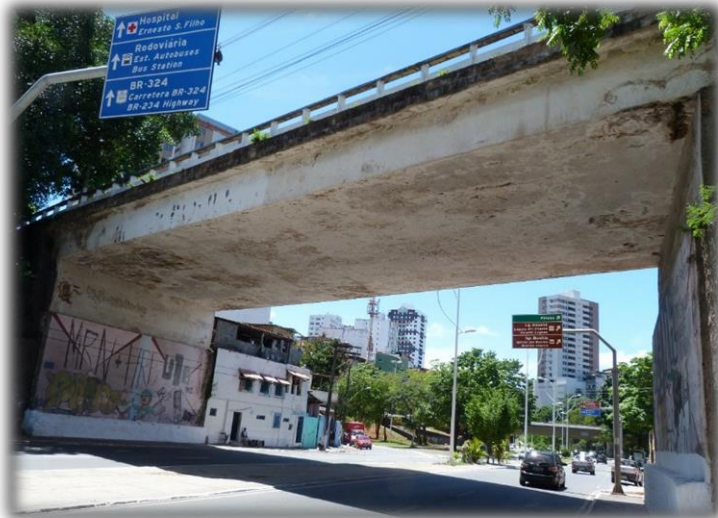
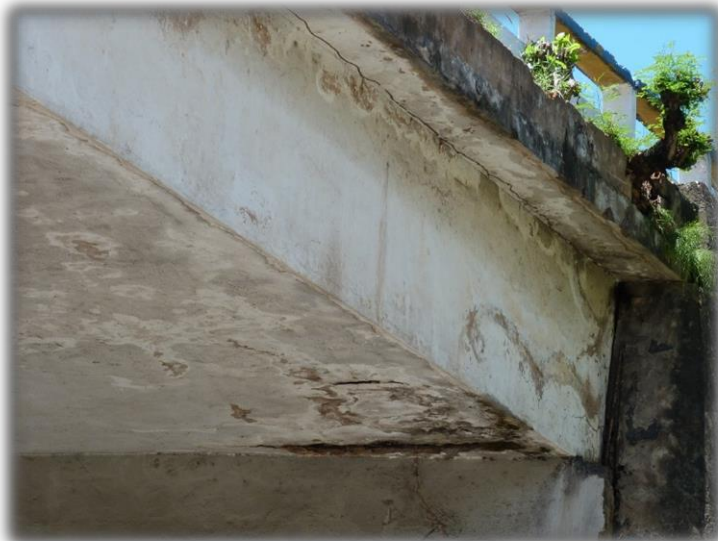
Viaduto Campo Santo

Concreto disgregado; armaduras
rompidas e oxidadas.

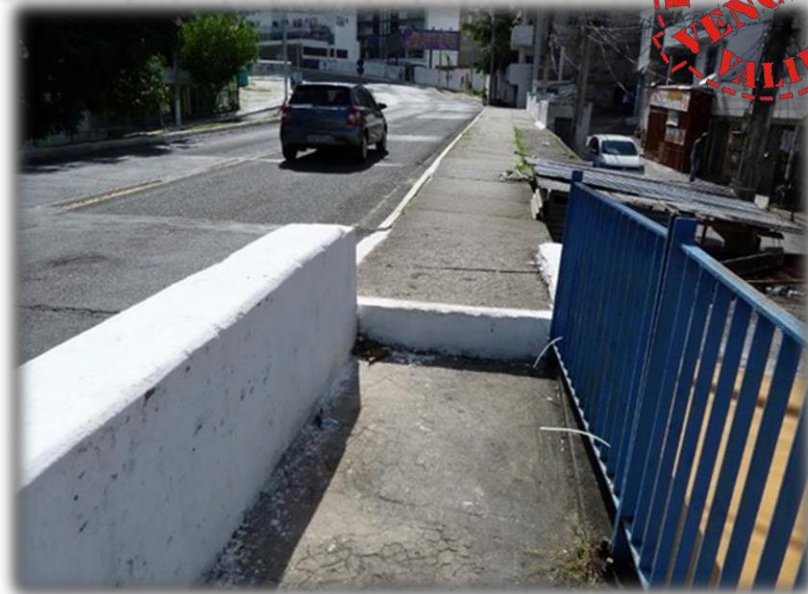
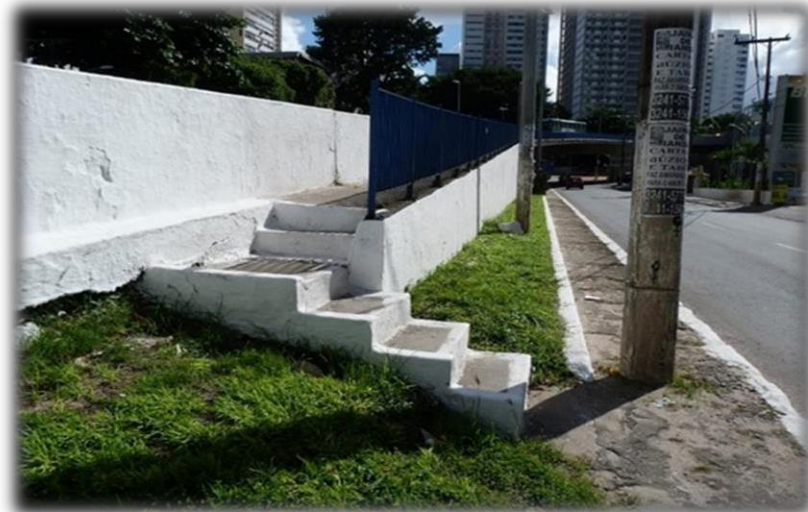
Viaduto São Jorge

Viaduto não tem acessibilidade para pessoas com dificuldade de locomoção.

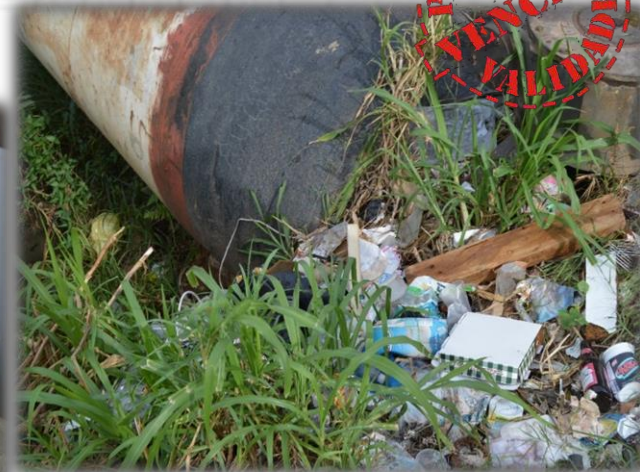
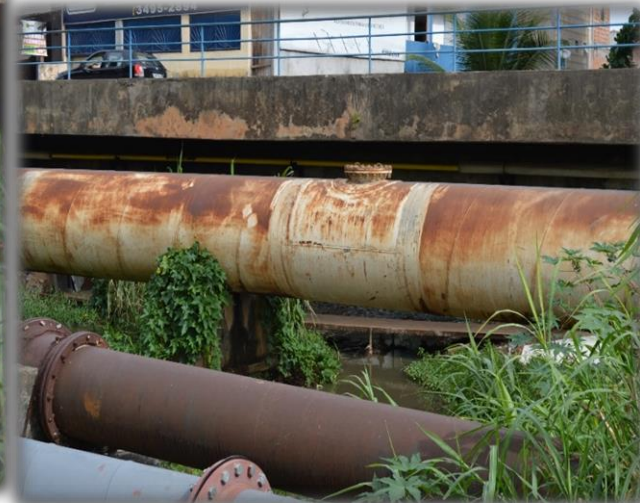
Imbuí

Pilares rompidos, lixo, entulho e tubulações obstruindo o leito do rio.

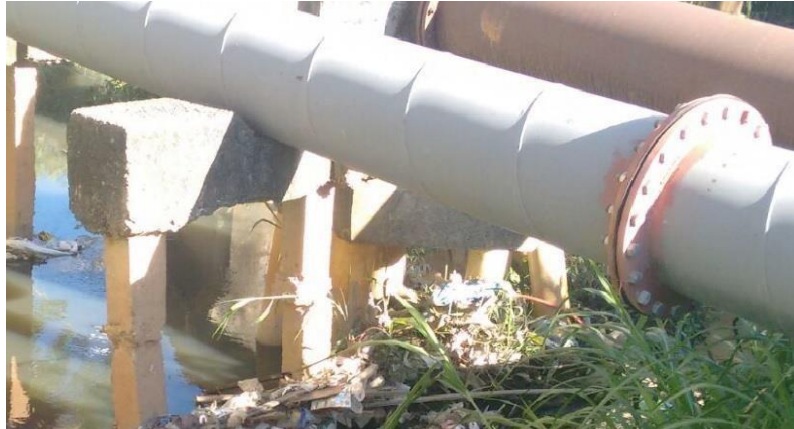
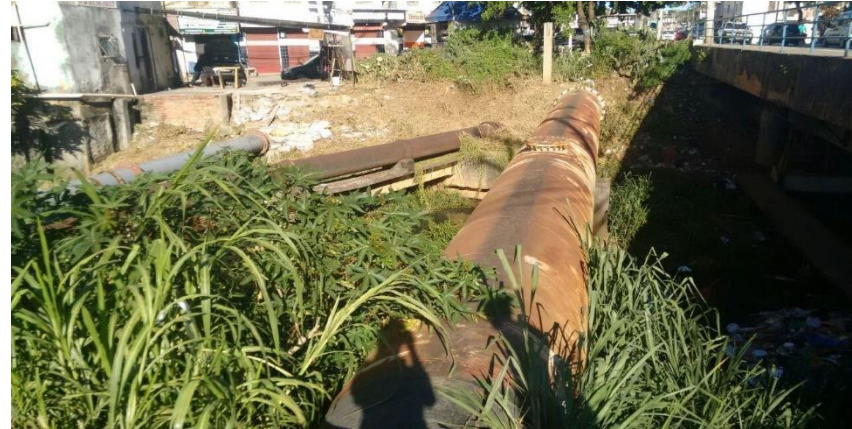
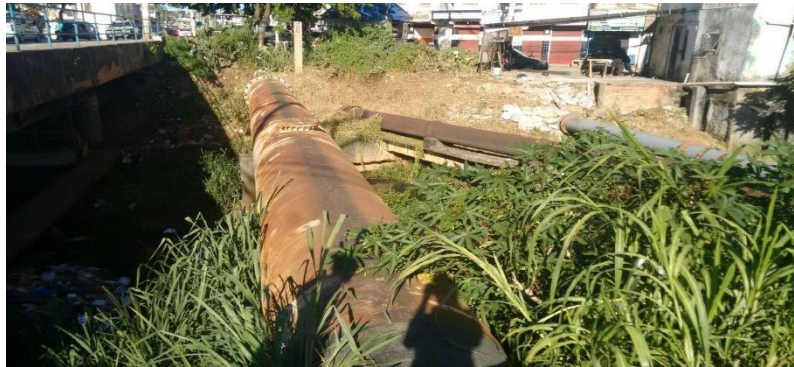
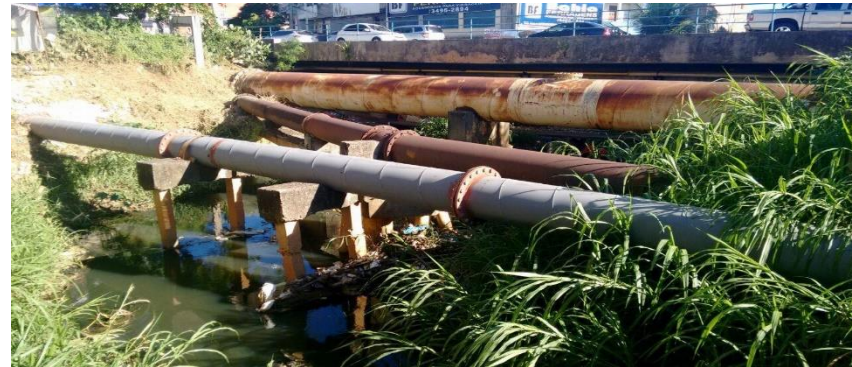
Imbuí - 2018

Pilares rompidos, lixo, entulho e tubulações obstruindo o leito do rio.
